BROSCHÜRE ZU LN2

Bestandsanalyse des Spickelbads

KM3 SS2022- Franziska Nörr, Hanna Schmidl, Linda Schwabl (Gruppe 6)- Prof. Dr.-Ing. Martin Bauer
- Prof. Wolfgang Huß - Prof. Dr. Dirk Jacob

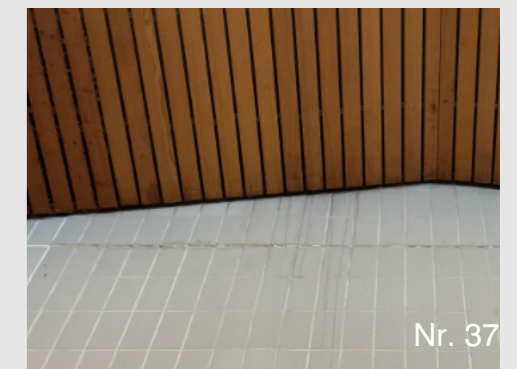
Nr. 37

Bildnr.	Bauteil	Beschreibung	Diagnose	Maßnahme	Umsetzung	Bild
37	Innenwand	Kondensatspuren		Nach Undichtigkeiten oder Wärmebrücken untersuchen und ggf. abdichten, nachdämmen
