## KM3 – Leistungsnachweis 1

Bestandsanalyse des Bestandsgebäudes  
in der Stadtbergerstr. 25 in Augsburg

# KM3 – Leistungsnachweis 2

Erweiterung des Bestandsgebäudes in der Stadtbergerstr. 25 in Augsburg

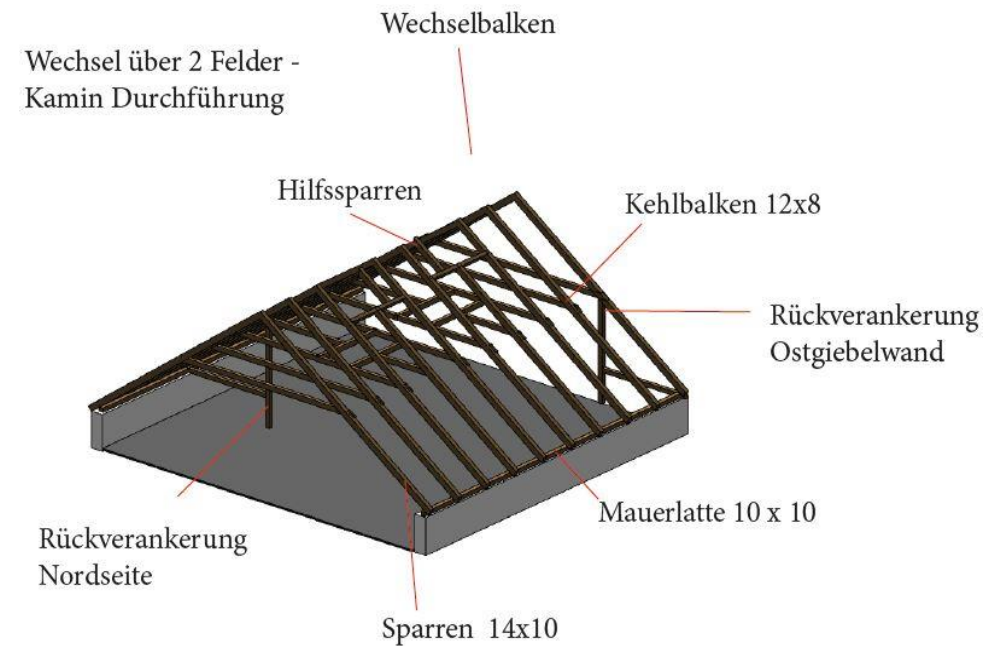
Es ist keine Firstpfette erkennbar, Indiz für ein Sparrendach

Der Kehlbalken ist ausgeklinkt und wird mit einem Holznagel am Sparren befestigt.

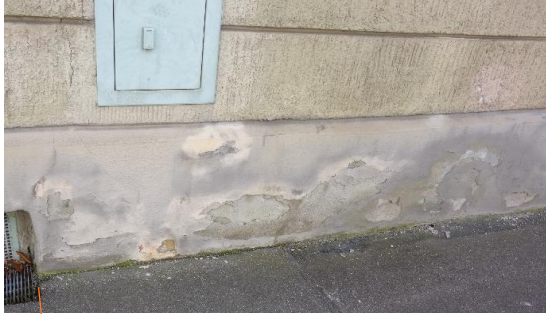
Sockelputzabplatzungen, um das komplette Gebäude ist der Sockelputz beschädigt

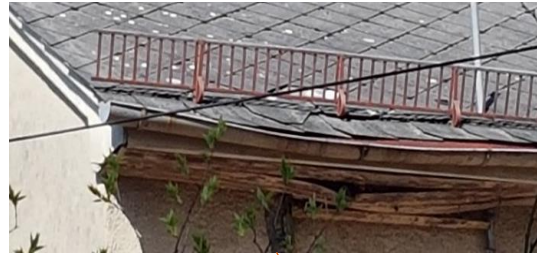
Traufe gebrochen

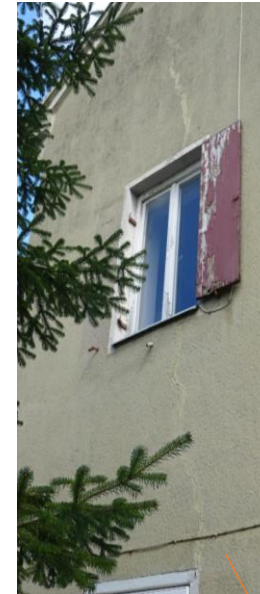
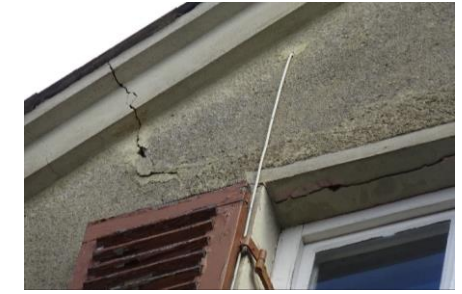
Risse in der Fassade und dem Fenstersturz

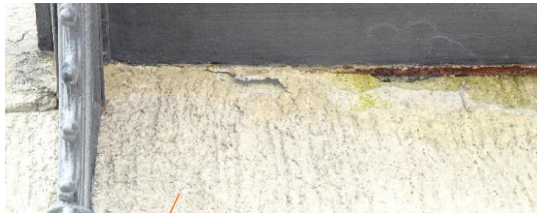
Korrosion am Balkon

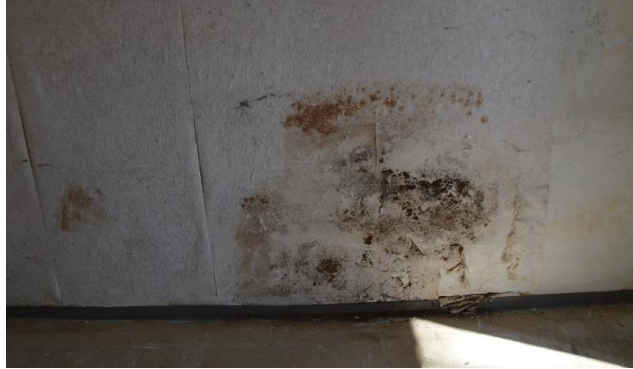
Raum 2 Außenwand Ost Schimmelpilzbefall

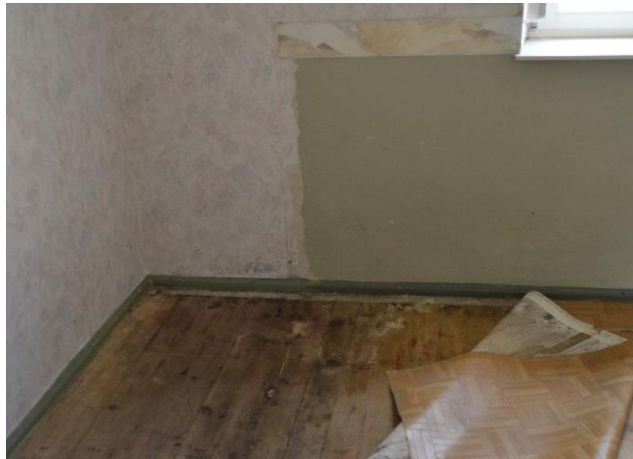
Raum 1 Schimmelpilzbefall der Bodendielen

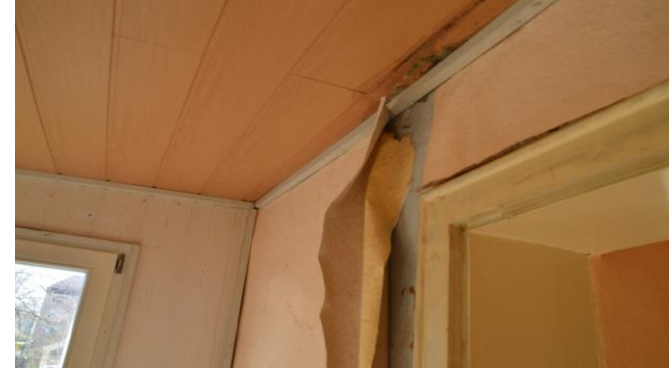
Decke im Holzanbau im 1. OG, Wasserschaden und Schimmelpilzbefall, vermutlich ist das Dach undicht

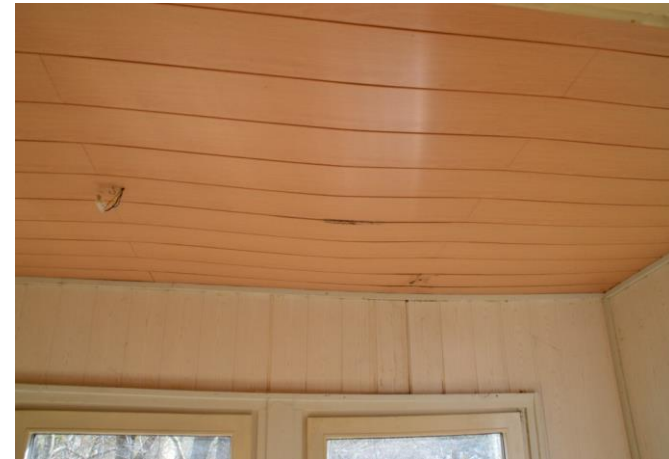
Die Decke neigt sich nach unten

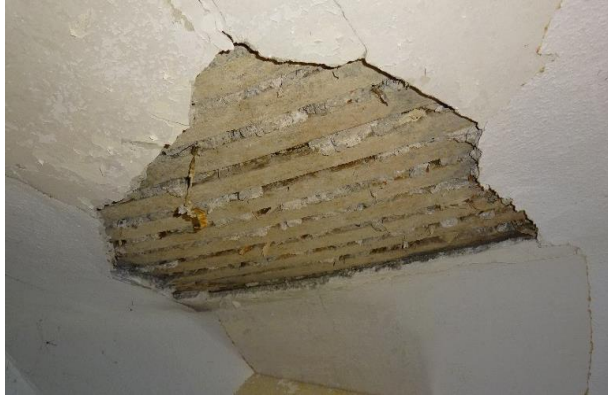
Deckenkonstruktion sichtbar, vermutlich durch Feuchtigkeit aus dem Dach

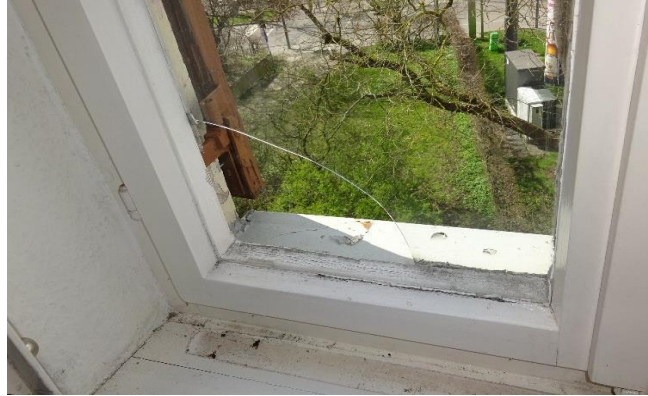
Fensterscheibe auf der Westseite Raum 8 zerbrochen

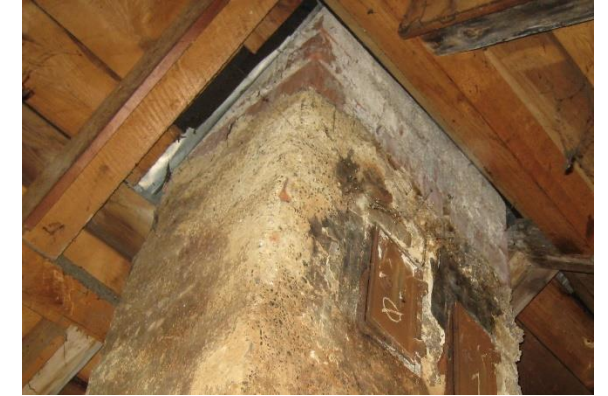
Kaminverwahrung undicht, Wasser läuft den Kamin und die Sparren entlang nach unten

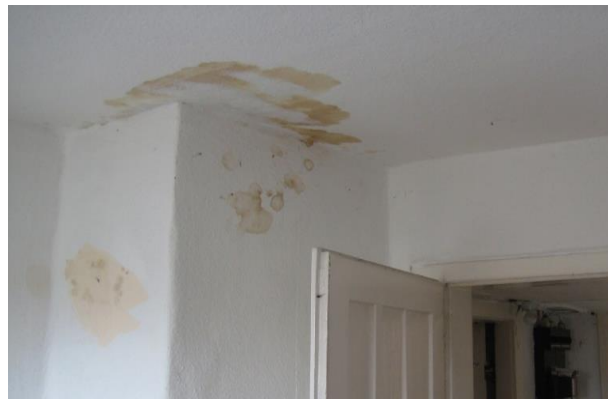
Feuchteschaden im Bereich des Kamin Durchbruches

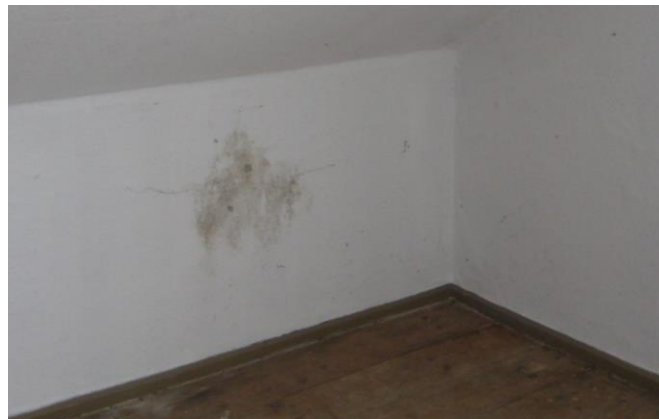
Feuchteschaden im Bereich der gebrochenen Traufe auf der Südseite des Hauses

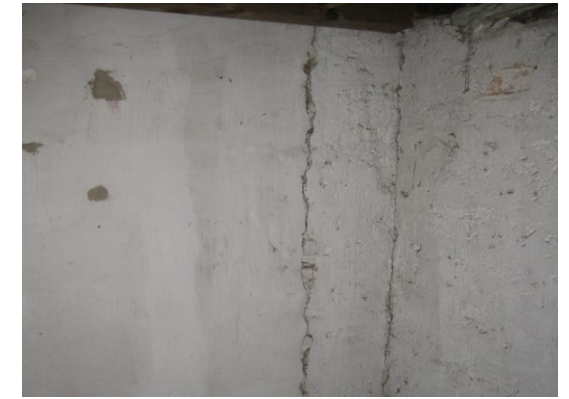
Risse über die komplette Wand

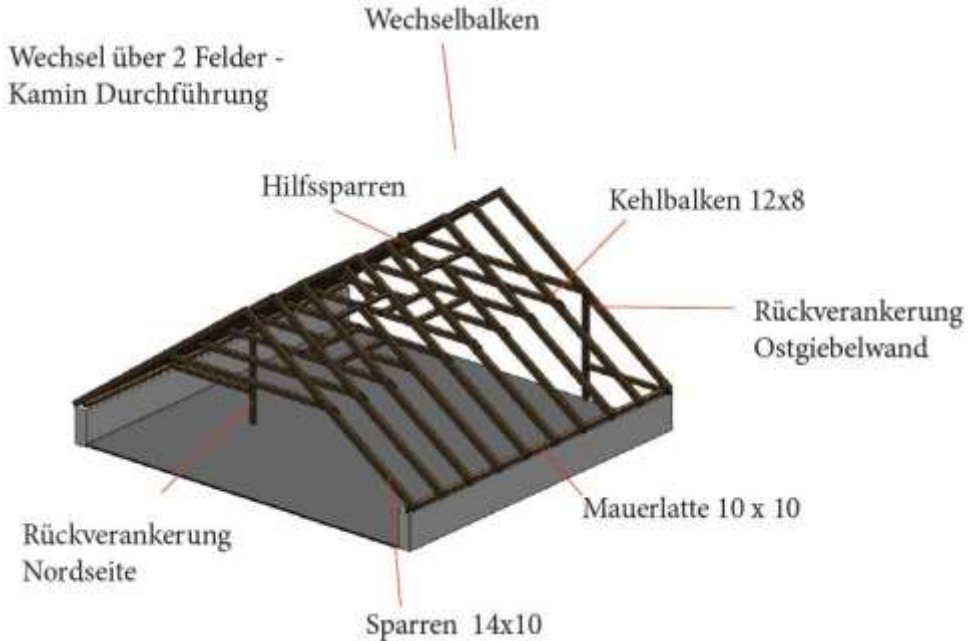
Es ist keine Firstpfette erkennbar, Indiz für ein Sparrendach

Der Kehlbalken ist ausgeklinkt und wird mit einem Holznagel am Sparren befestigt.

Der Dachstuhl wird durch einen neuen ersetzt. Die Kamine im Dachgeschoss werden Rückgebaut.
