B2R - TREIBHAUSGASNEUTRALE SANIERUNG EINER WOHNANLAGE

- GENTNERSTR., AUGSBURG -

Technische Hochschule Augsburg - E2D - Wintersemester 2023/24 - Bachelor-Thesis: Bauen im Bestand - Alisa Rehm

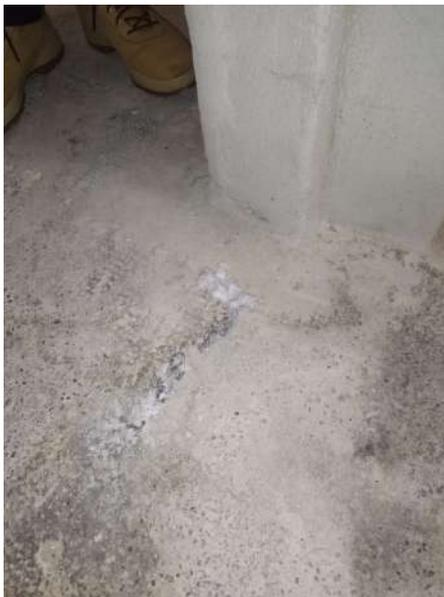
Der Beton ist wahrscheinlich unbewehrt und weist teils starkt Wasserschäden auf, die daher kommen, dass unter der Bodenplatte sehr wahrscheinlich keine Abdichtung vorhanden ist. Dies ist ein hauptsächlich optischer Mangel. Die Schäden treten vor allem in den tiefer gelegenen Kellerräumen auf, da besonders dort das Wasser bei Starkregenereignissen steht.

Im Rahmen der Kellersanierung und Abdichtung muss die Bodenoberfläche abgeschliffen werden, um eine Kunststoffabdichtung anbringen zu können. Die optisch beschädigte Oberfläche wird somit überdeckt.

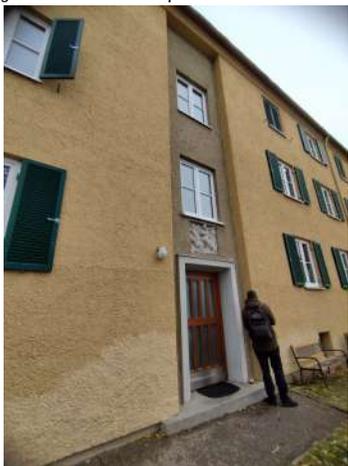
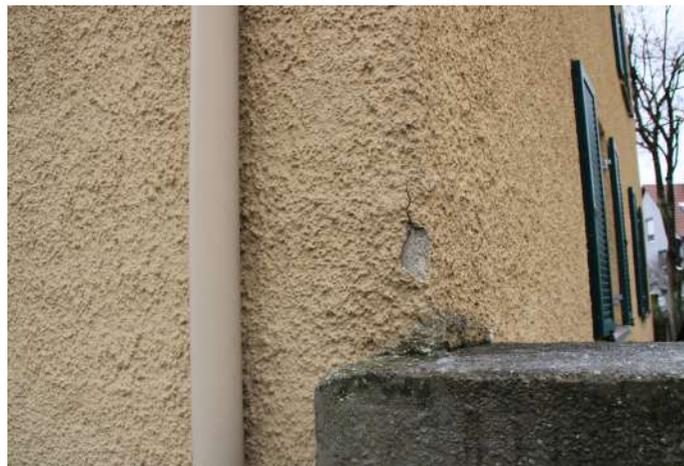
Es wird davon ausgegangen, dass die Ziegel-Außenwände keine maßgeblichen Schäden aufweisen, da auch der Außenputz kaum Schäden aufweist. Jedoch muss diese Vermutung bestätigt werden, da der Zustand der Wände maßgebend für die Standsicherheit des Gebäudes ist.

An der nord-westlichen Gebäudeecke ist der Putz abgeplatzt und Moosbildung erkennbar, was darauf schließen lässt, dass die angrenzende Gartenwand einen Feuchtigkeitsantrieb in diesem Bereich bewirkt und es eine kapillare Feuchtigkeitsleitung nach oben gibt. Da unter der abgeplatzten Putzschicht eine weitere unbeschädigte Schicht zu sehen ist, wird davon ausgegangen, dass es sich nur um oberflächliche Schäden handelt.

Auf der Südseite des Gebäudes, relativ mittig, befindet sich ein Loch, dessen Tiefe darauf schließen lässt, dass es nicht nur im Verputz ist, sondern auch die tragende Ziegelwand betrifft. Hier könnte Feuchte in die Wand eindringen.

Es wird jedoch angenommen, dass das Loch die Funktion der Wand in keiner Form schädigt. Für die Sanierung würde es sich jedoch empfehlen es zu schließen.

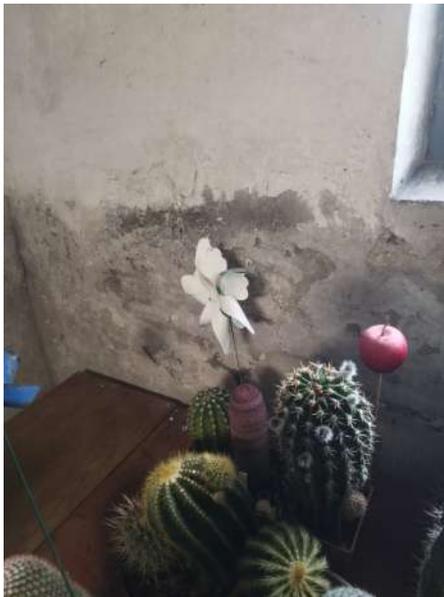
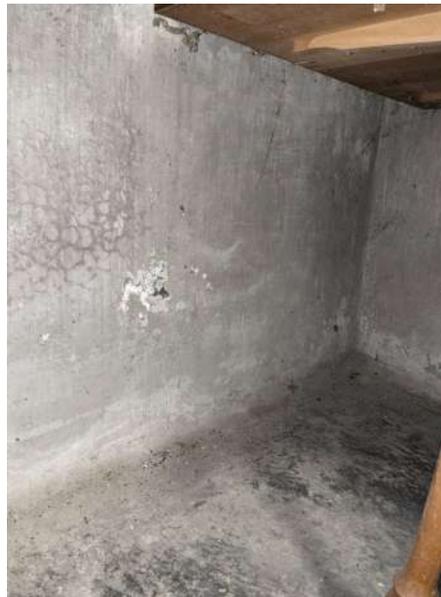
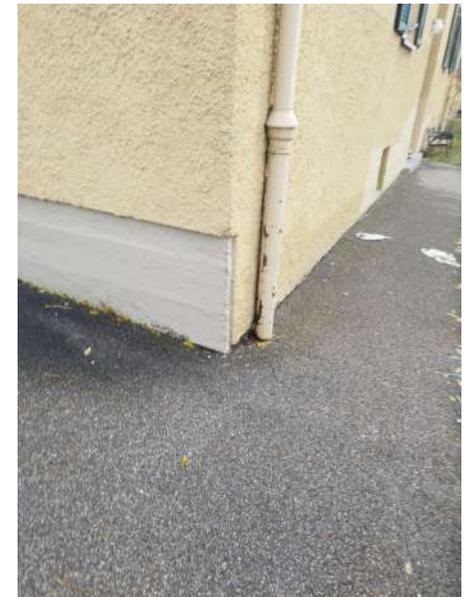
Die Außenwände aus Beton sind vor allem vom Kellergeschoss auch sichtbar, teils sind hier deutliche Wasserschäden erkennbar, teils löst sich der Innenputz von der Wand.

Es wird jedoch davon ausgegangen, dass die Tragfähigkeit der Wände nicht beeinträchtigt wurde und die Schäden hauptsächlich den Verputz betreffen.

Von Außen können keine erheblichen Schäden festgestellt werden.

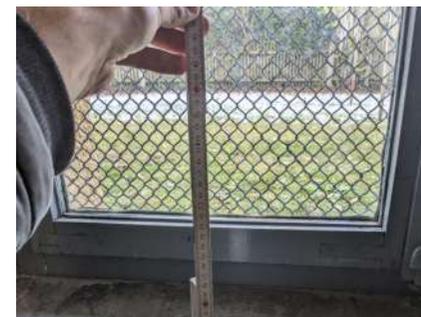
Die Kellerfenster sind soweit beurteilbar voll funktionstüchtig, jedoch weisen sie für die Einbaudauer normale Gebrauchsspuren auf. Die Glasscheiben sind nicht beschädigt. Die Rahmen sind teils mit Wandfarbe übermalt.

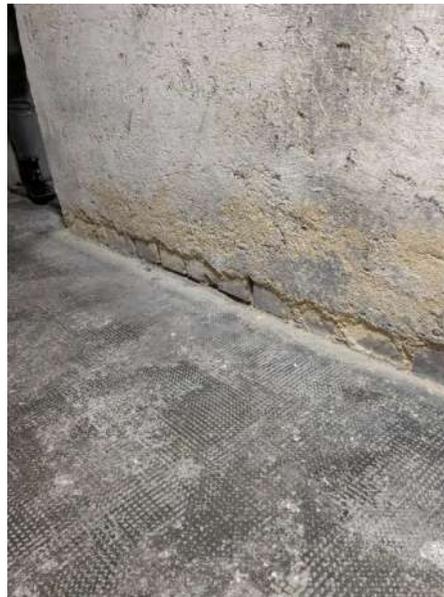
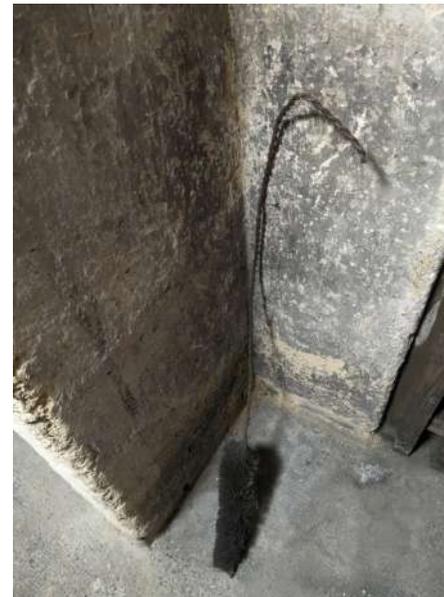
Die tragenden Innenwände sind nur im Keller sichtbar, wo im Bodenbereich der Putz wegen Feuchtigkeit abgeplatzt ist. Es wird davon ausgegangen, dass sich die Wände in einem guten Zustand befinden, jedoch sollte dies im Rahmen der Sanierung überprüft werden, da sie wichtig für die Statik des Gebäudes sind.

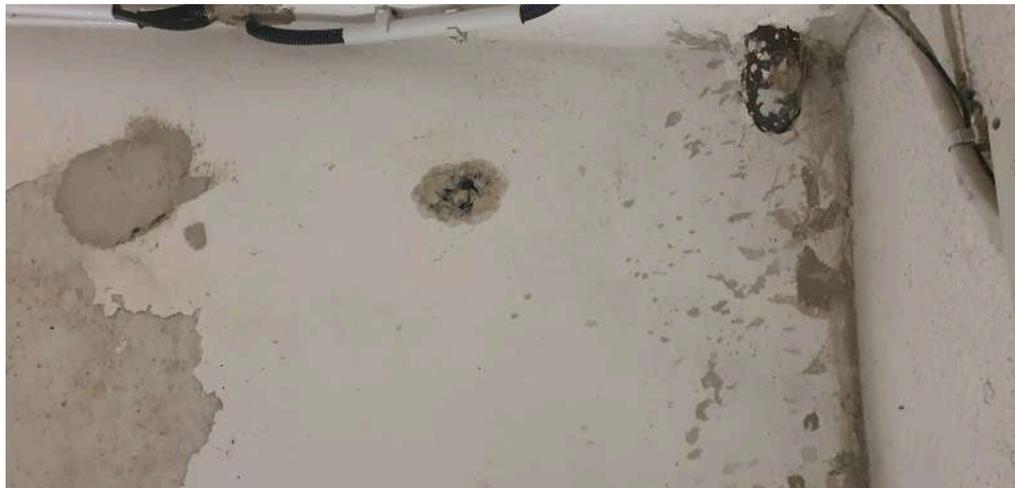
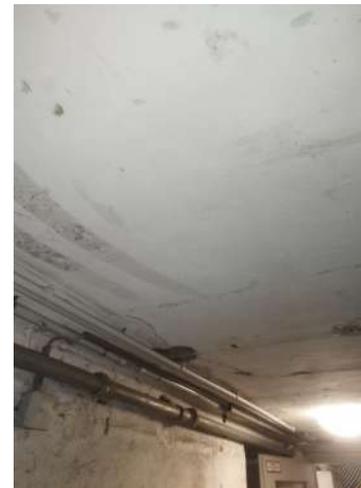
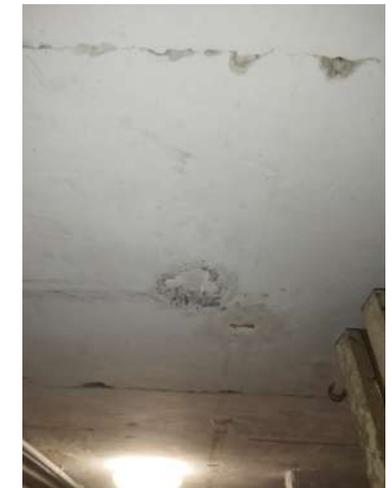
Die Decke im Kellergeschoss ist an manchen Stellen beschädigt und ausgebessert worden, hier scheinen ebenfalls Feuchteschäden aufgetreten zu sein. Auch Risse sind in der Decke erkennbar. Es wird jedoch davon ausgegangen, dass sie keine gravierenden Schäden ausweist, weiterhin tragfähig ist und nicht ausgetauscht werden muss.

Die Art der Deckenkonstruktion und ihr Zustand sollte vor /während der Sanierung überprüft werden, um Probleme bzgl. der Tragfähigkeit auszuschließen..

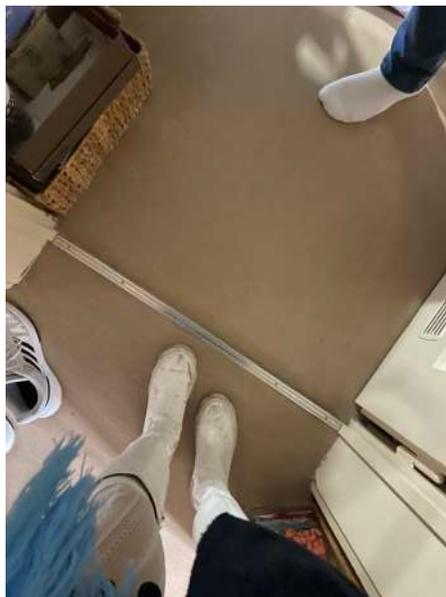
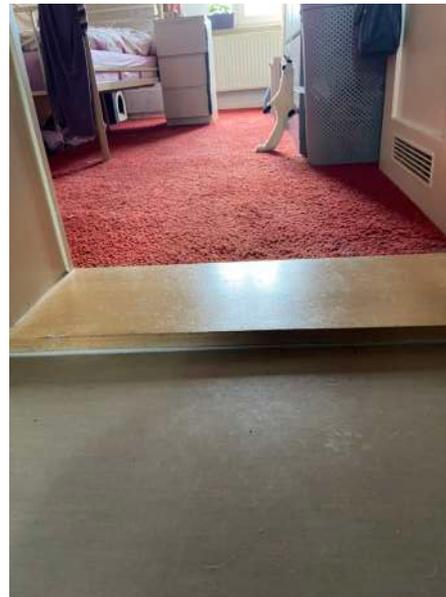
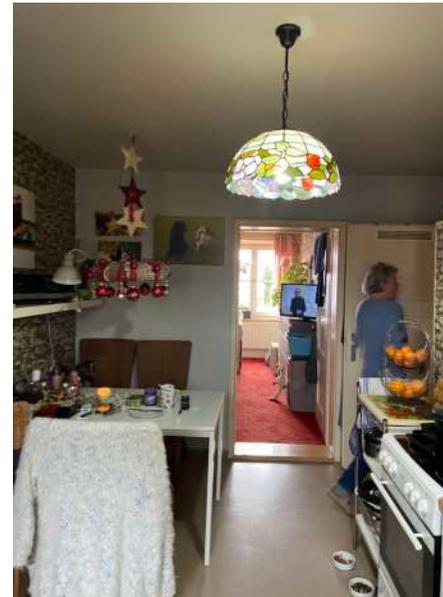
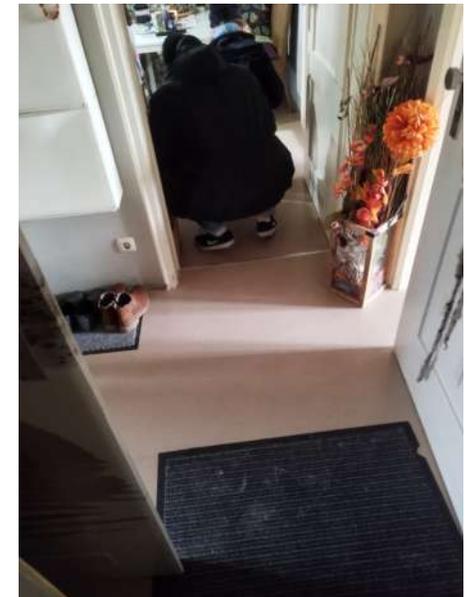
Der Bodenbelag befindet sich in einem guten Zustand und weist keine offensichtlichen, großen Mängel auf, außer den für die Nutzungsdauer typischen Gebrauchsspuren, wie beispielsweise Kartzer.

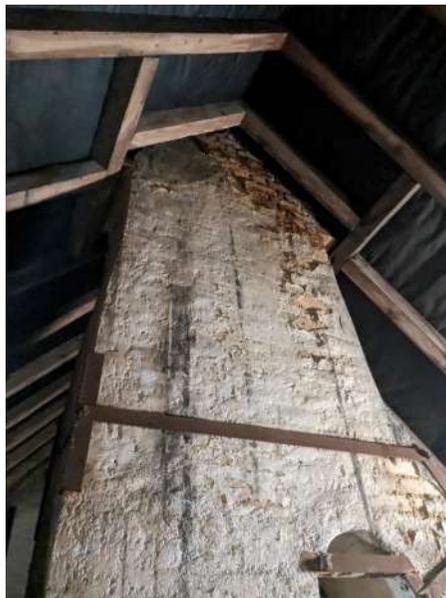
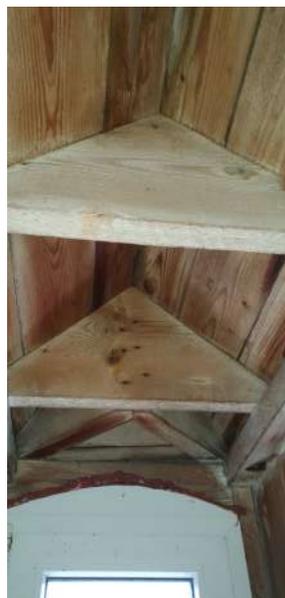
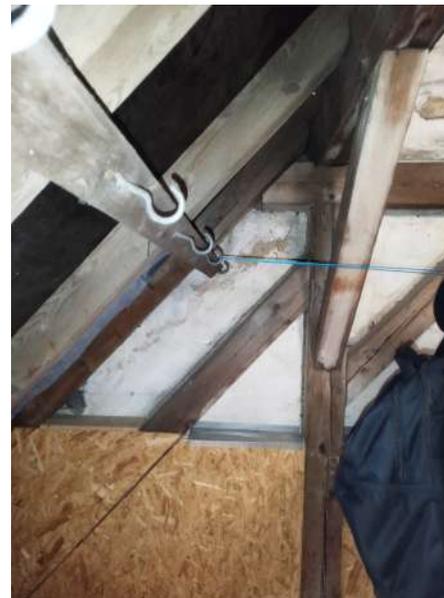
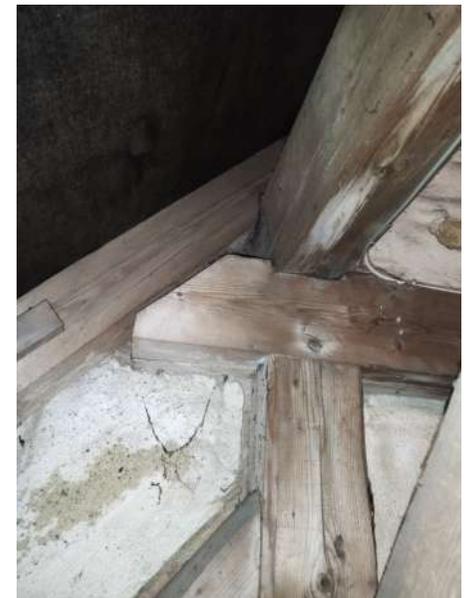
Teilweise sind Feuchteschäden erkennbar, bei denen geprüft werden muss, ob es zu Schimmelpilzbildung und somit einer Schwächung der Konstruktion kam.

In manchen Stützen und Balken sind Risse erkennbar, die jedoch grundsätzlich als unbedenklich beurteilt werden. Für eine genaue Beurteilung muss jeder Balken einzeln überprüft werden.

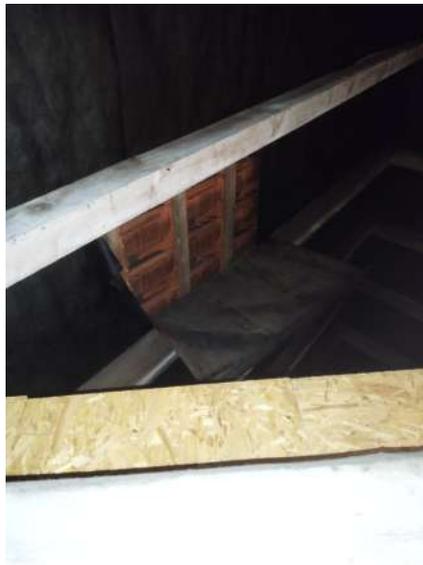
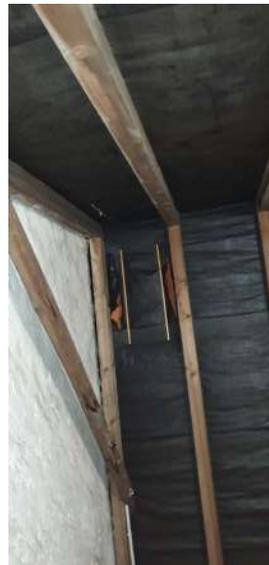
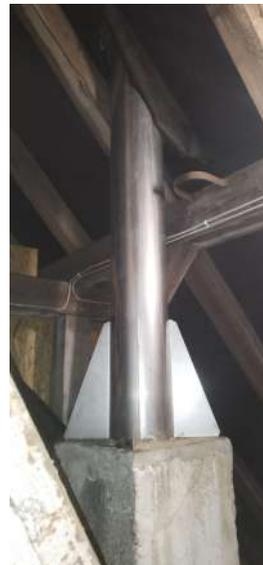
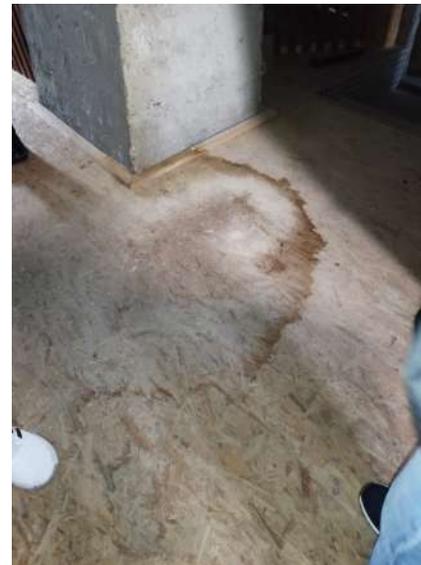
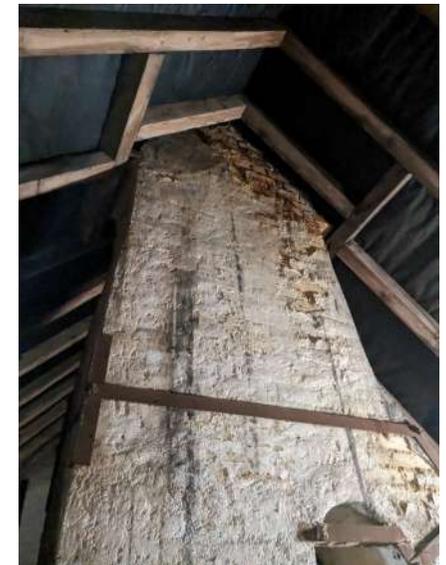
Die Dichtungsbahn wurde stellenweise ausgebessert, jedoch sind eindeutige Beschädigungen erkennbar, wodurch Regenwasser in den Dachboden eindringen kann. Auch im Bereich der Kamine sind an den Wänden und auf dem Boden Feuchteschäden durch eindringendes Wasser erkennbar.

Die Abdichtung sollte unbedingt ersetzt werden und Durchdringungen der Dachhaut sauber angeschlossen werden.

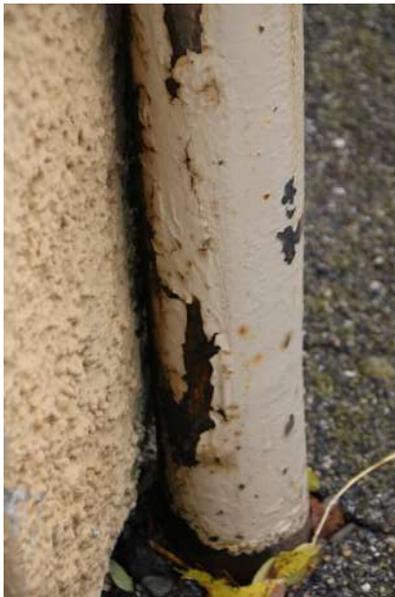
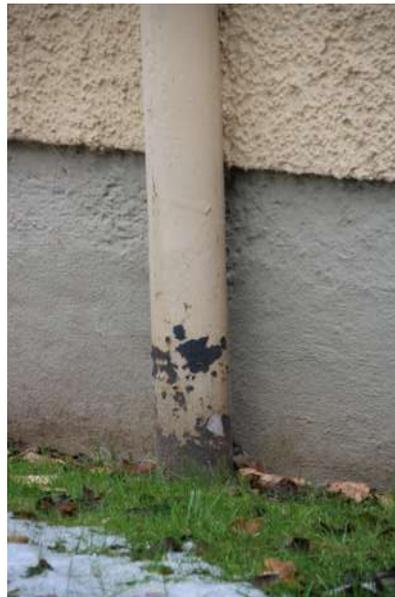
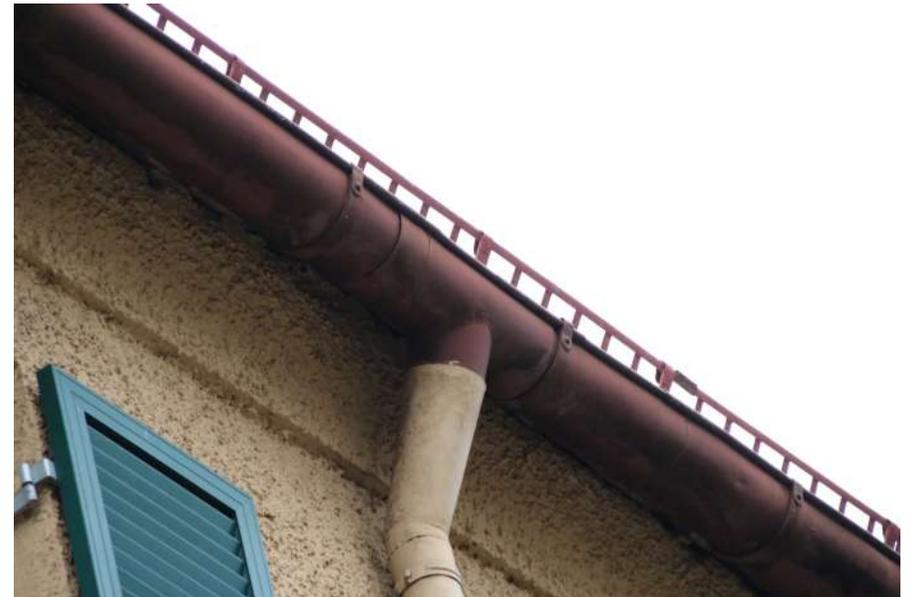
An den Fallrohren lässt sich starke Rostbildung erkennen, vor allem in Bodennähe. Da nicht verifizierbar ist, wie stark der Rost das Rohr beschädigt hat, ist eine weitere Untersuchung nötig, bei der entschieden werden muss, ob ein neuer Anstrich reicht, oder ob das Rohr ersetzt werden muss.
