Bestandsanalyse

Wohnhaus Stadtbergerstraße 25,
Augsburg

Konstruktion und Energie

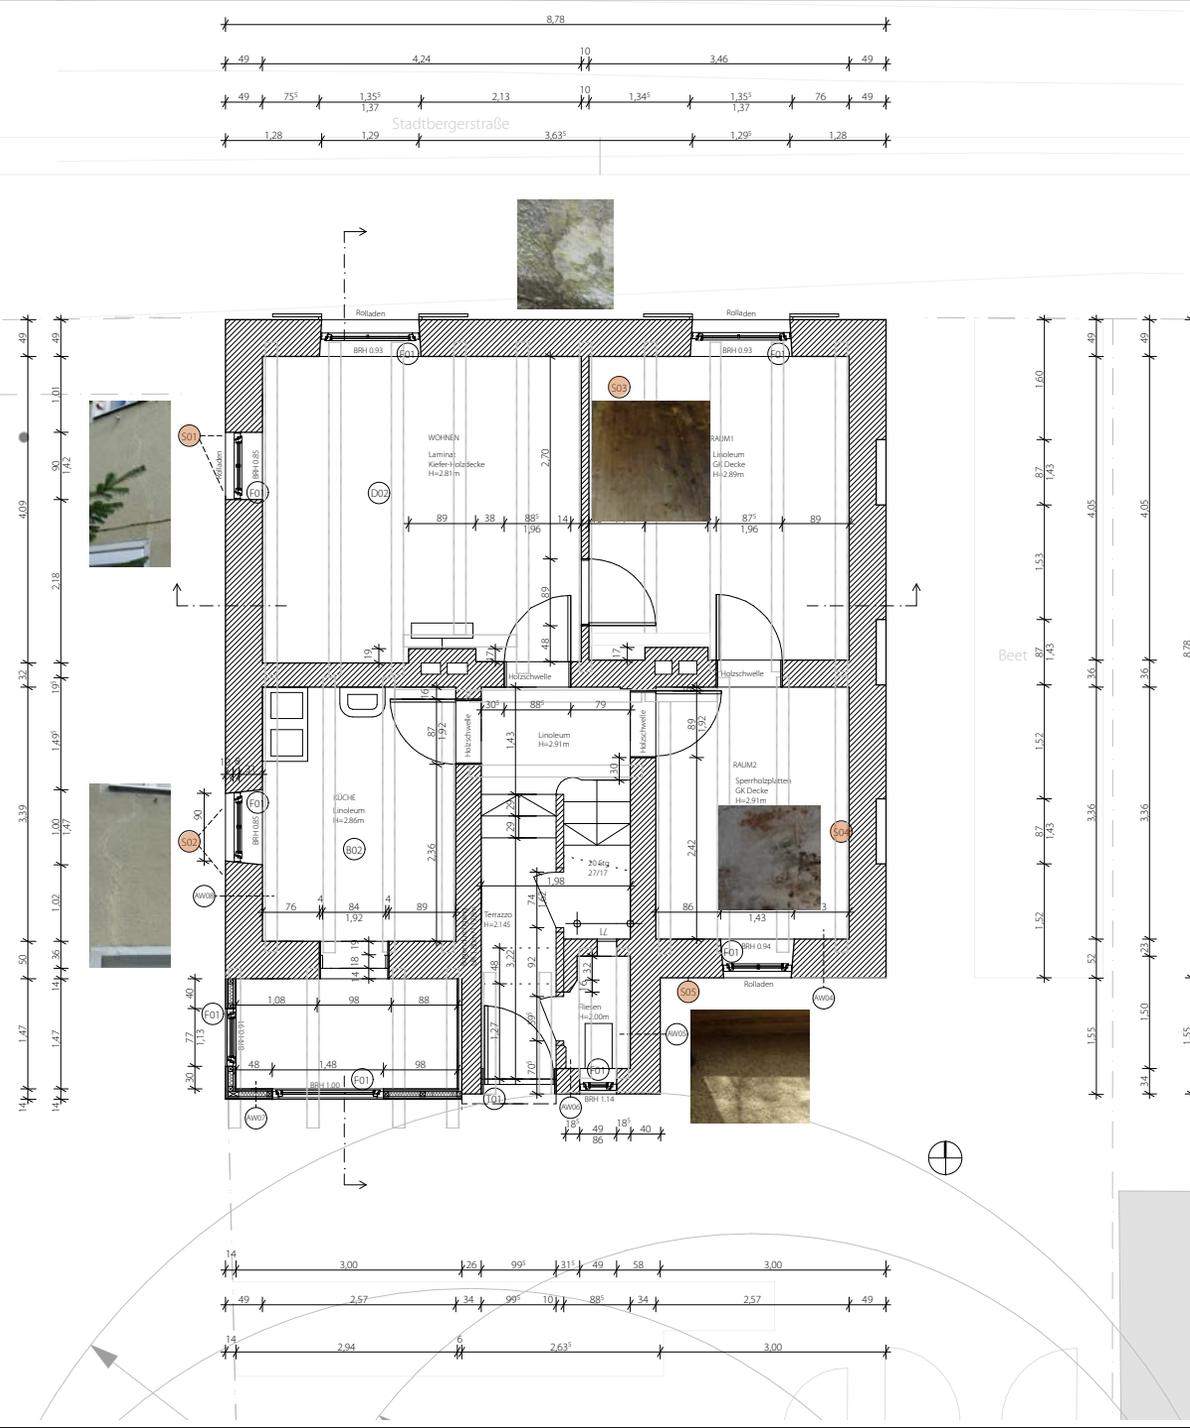
Bauteilschäden

- S1 Riss an Westfassade
Wohnen - Raum 4
- S2 Riss an Westfassade
Küche - Raum 3
- S3 Dielenboden Raum 1
beschädigt
- S4 Wasserschaden/ Schimmel
an Ostwand Raum 2
- S5 Riss über Fenster an
Südfassade
bereits Verputzt

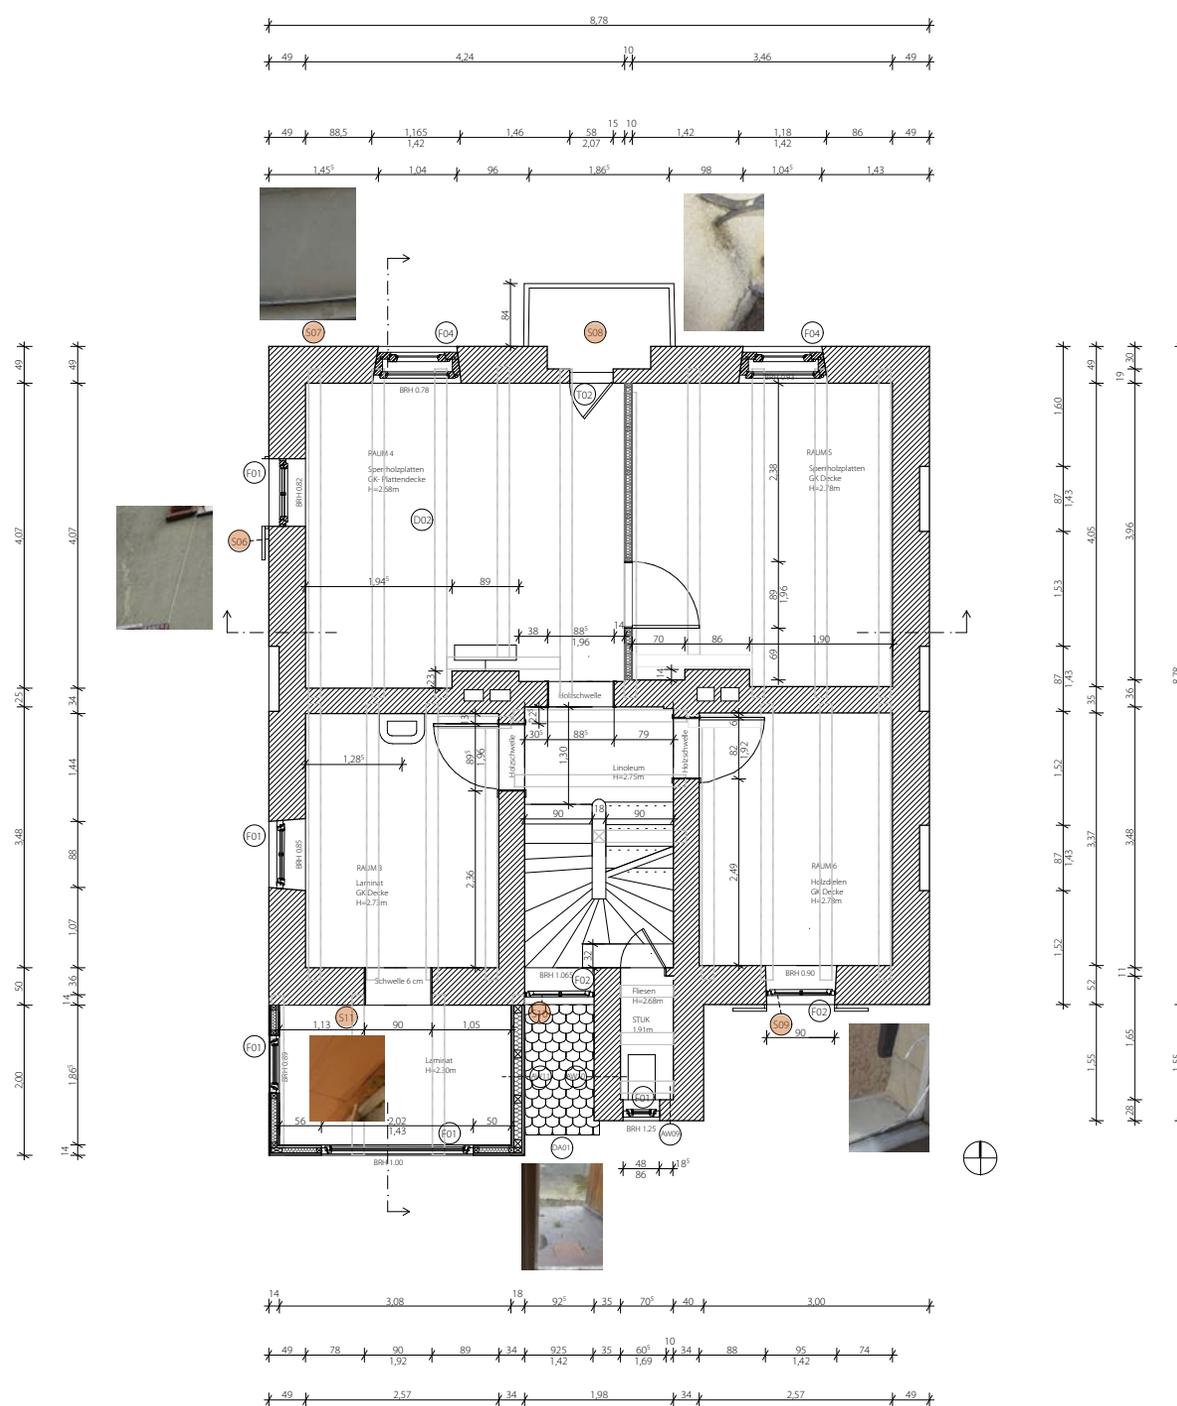
Bauteilschäden

- S6 Riss an Westfassade
Raum 4 - Raum 8
- S7 Riss Südfassade rechts neben
Balkon
- S8 Rost und durchnässter Putz um
Balkon
- S9 Zerbrochenes Fensterglas
(Typ F2)
- S10 Zerbrochenes Fensterglas
(Typ F2)
- S11 Wasserschaden/ Schimmel
Decke Anbau
