BROSCHÜRE ZU LN2

Bestandsanalyse des Spickelbads

KM3 SS2022- Franziska Nörr, Hanna Schmidl, Linda Schwabl (Gruppe 6)- Prof. Dr.-Ing. Martin Bauer
- Prof. Wolfgang Huß - Prof. Dr. Dirk Jacob

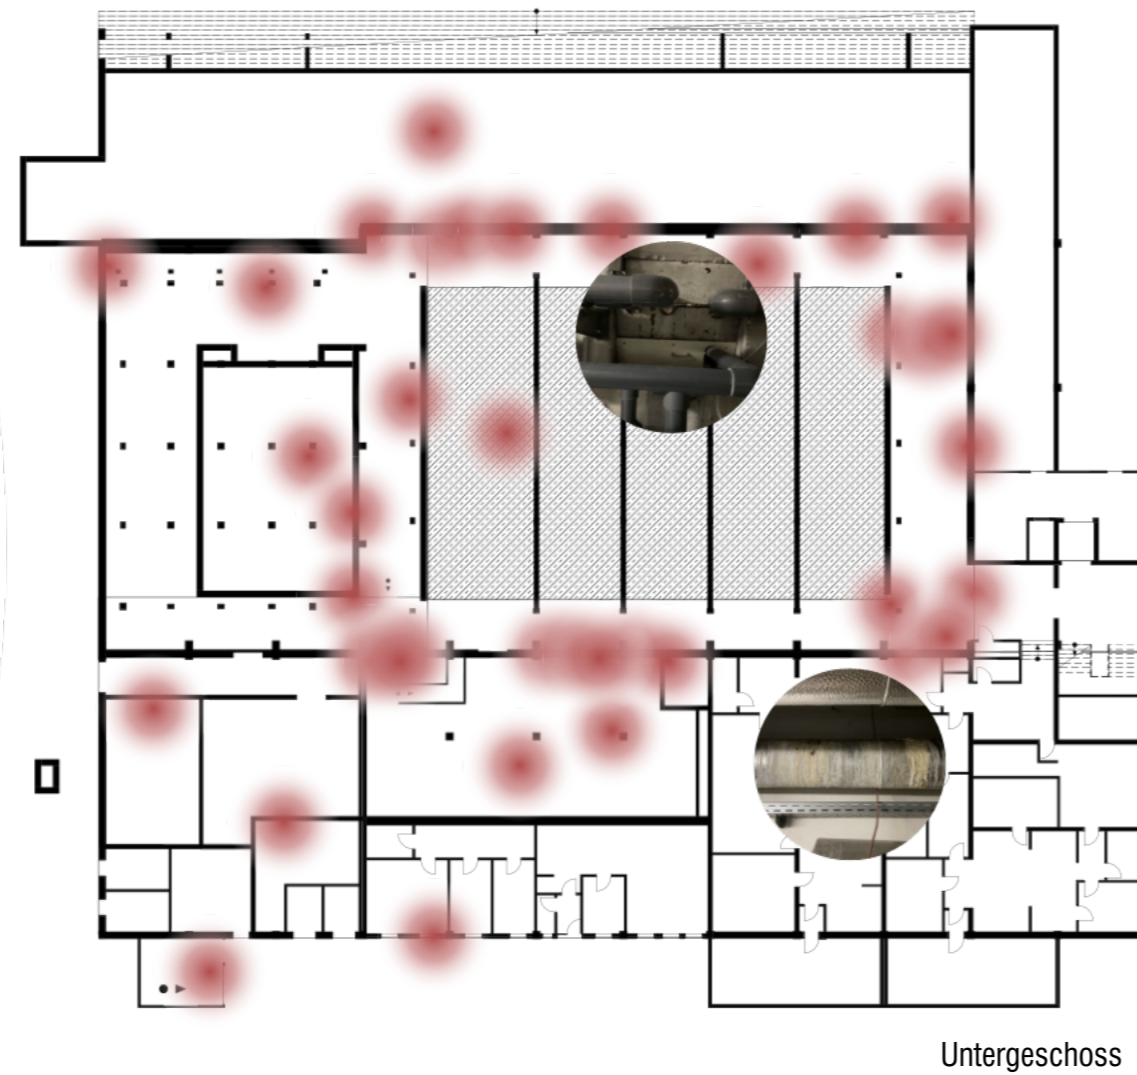
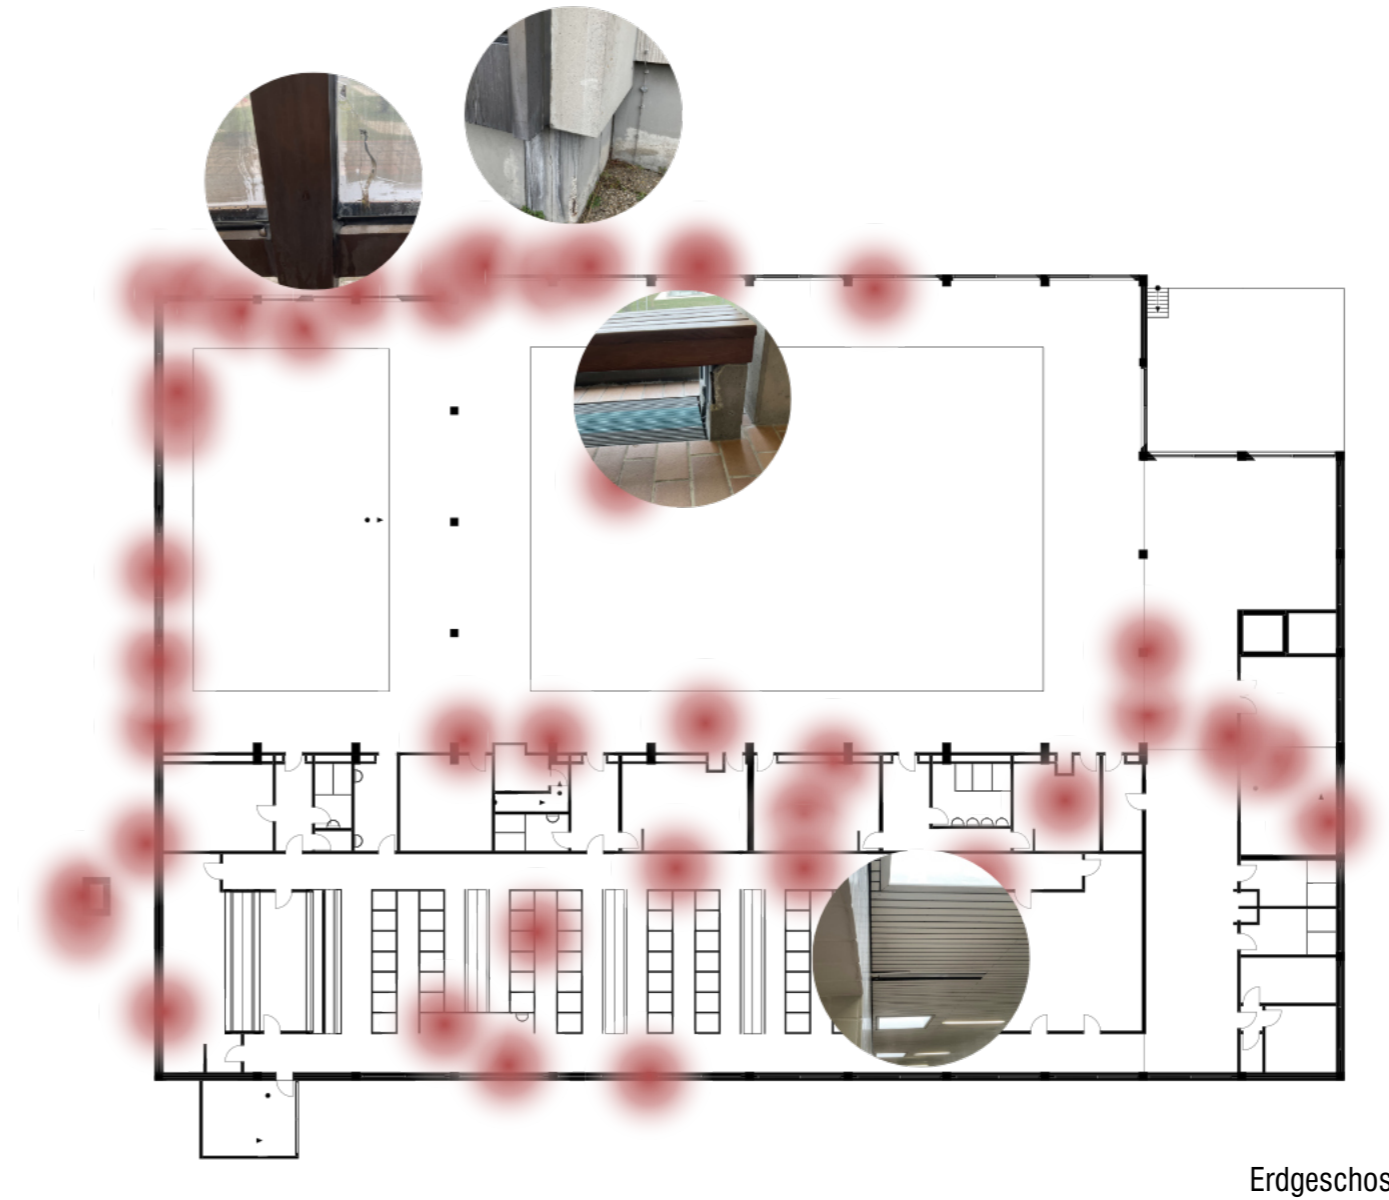
1.3 ÜBERSICHT SCHADENSVERTEILUNG

Bei der Begehung wurden zahlreiche Schäden ermittelt. Diese sind aus Übersichtsgründen nicht einzeln aufgeführt, sondern werden hier in ihrer Grobverteilung exemplarisch abgebildet. So können besonders kritische Bereiche identifiziert werden.

Hier wird deutlich, dass insbesondere die bestehende Pfosten-Riegel-Fassade in einem äußerst schlechtem Zustand ist. Ebenso sind einige Leitungen im Keller unsachgemäß ausgeführt oder beschädigt. Im Besucherbereich gibt es zudem normale Abnutzungserscheinungen des täglichen Gebrauchs.

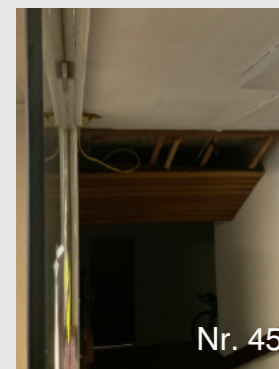
Nr. 45

EG	Kosten gruppe	Nutzungsdauer	Abnutzungs- vorrat	Schadensdefinition	Maßnahme	Bildnum- mer	Geschätzte Lebensdauer	Diagnose
Bauteile die ausgetauscht/instan- dgesetzt werden müssen								
Deckenbekleidung	352	60-80 Jahre	0.0 zerstört, abgefallen	Bekleidung beschädigt	Wiederanbringung der Bekleidung	45	noch max. 28 Jahre	Optischer Mangel
Deckenbekleidung	352	60-80 Jahre	0.8 leicht schadhaft	Bekleidung beschädigt	Erneuerung der Bekleidung bzw der gesamten Decke aufgrund	1	noch max. 28 Jahre	Vermutung: Feuchteschaden
Anstrich	345	ca. 15 Jahre	0.8 leicht schadhaft	Farbe blättert ab	Erneuerung des Anstrichs	35	Lebensdauer überschritt Feuchteschaden	
Wandbekleidung Dus	345	20-40 Jahre	0.8 leicht schadhaft	Schwarze Fugen Fliesen	Untersuchung nach Schimmel und ggf. Entfernung	38	Lebensdauer überschritt Optischer Mangel	
Deckenbekleidung	352	60-80 Jahre	0.2 stark schadhaft	Bekleidung beschädigt	Wiederanbringung der Bekleidung	39	noch max. 28 Jahre	Optischer Mangel

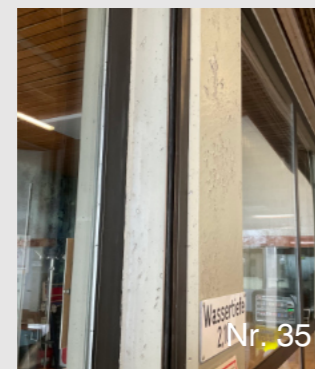
Nr. 35

35	Stütze	Anstrich abgeblättert	Feuchteschaden	Nachbesserung des Anstrichs

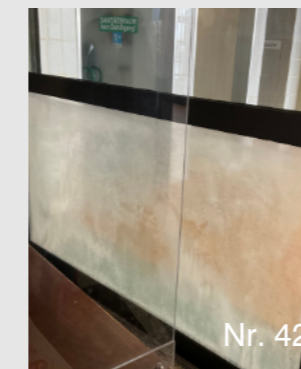
Nr. 42

Innenfenster	334	30-50 Jahre	0.5 mittel schadhaft	Fenster blind, Kondensat im Scheibenzwischenraum	Glas austauschen und Dichtung erneuern	42	Lebensdauer überschritt Dichtung beschädigt

42	Innenfenster	Fenster blind, Kondensat im Scheibenzwischenraum	Dichtung beschädigt	Glas austauschen und Dichtung erneuern

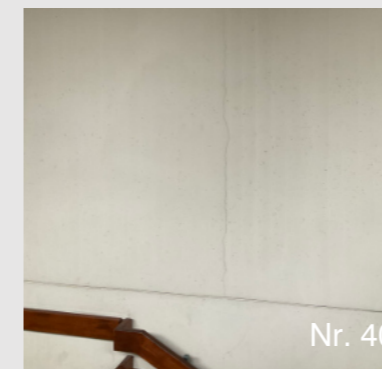
Nr. 40

EG	Kosten gruppe	Nutzungsdauer	Abnutzungs- vorrat	Schadensdefinition	Maßnahme	Bildnum- mer	Geschätzte Lebensdauer	Diagnose
Bauteile mit geringen Schäden								
Innenwand	342	50-80 Jahre	0.8 leicht schadhaft	senkrechter Riss	Konstruktionstechnische Untersuchungen einleiten und ausbessern	40	noch max. 28 Jahre	Mechanische Einwirkung
Fuge Stütze	343	100-150 Jahre	0.8 leicht schadhaft	Abnutzung des Fugendichtungsstoffes	Fuge erneuern um Nutzungsdauer Stütze nicht zu beeinträchtigen	41	noch max. 98 Jahre	Mechanische oder thermische Einwirkung
Geschossdecke	351	80-120 Jahre	0.8 leicht schadhaft	Horizontaler Riss in Bodenaufbau	Beobachten des Risses, weitere Untersuchungen	44	noch max. 68 Jahre	Materialwechsel von Beton auf Fußbodenaufbau
Innenwand	342	50-80 Jahre	0.8 leicht schadhaft	Kondensatspuren	Nach Undichtigkeiten oder Wärmebrücken untersuchen, ggf. abdichten, nachdämmen	37	noch max. 28 Jahre	Kondensatausfall

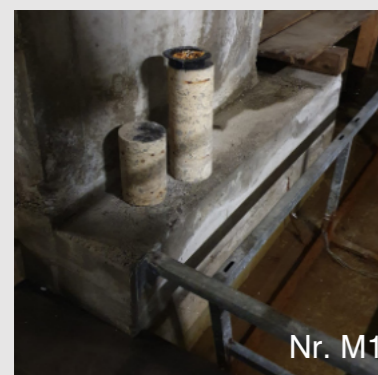
Nr. M1

KGnachDIN 276	Bezeichnung	Material	Bild-Nr	Mangelposition	Beschreibung/Mangel	Diagnose	Maßnahmen	Umsetzung	Mangel-Nr.	Bewertung
322	Fundamente	Stahlbeton	M1	Filterraum zu Schwimmbadtechnik	eins sichtbar, im stehenden Wasser	Eindringen des Grundwassers wegen Bauarbeiten an der Nagasaki Allee			1	
330	Außenwände	UG		Filterraum Wand West	Öffnung mit Ziegel-Mauerwerk verschlossen	nachträgliche Änderung	-	-	2	
				Außenwand Heizung zu Gang	Ausstiegleiter mit Aussparung nach außen in Wand	Rettungsweg verursacht Zugluft	Öffnung schließen	Herstellen einer luftdichten Hülle	3	
336	Oberflächen	innen		alle Außenwände	weiße Ablagerungen unter Rohren	Wasser z.B. von undichten Rohren läuft an Wand herab, verdunstet und hinterlässt Kalkreste	nach undichten Rohrstellen/Ventilen suchen, Kalk an Außenwand abkratzen	Nach erneuter fachmännischer Beurteilung voraussichtliche Erneuerung der gesamten Schwimmbadtechnik, Wände sandstrahlen gegen hartnäckige Ablagerungen

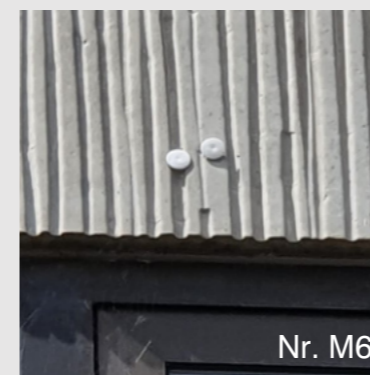
Nr. M6

KGnachDIN 276	Bezeichnung	Material	Bild-Nr	Mangelposition	Beschreibung/Mangel	Diagnose	Maßnahmen	Umsetzung	Mangel-Nr.	Bewertung
			M6	Außenwand Umkleide Ost	Kunststofffüllstecker in Fassade	vermutlich alte Löcher von z.B. Befestigungen gefüllt	optische Auswirkung abwägen, keine Gefahr für Konstruktion	Erneuerung der gesamten Fassade, aus Gründen der energetischen Sanierung und der Lebensdauer	12	
			M7	Außenwand Umkleide Süd	Weißer Belag	Annahme:Kalkausblühungen, Optischer Mangel	Entfernen mit Metallbürste/Dampfstrahler	Erneuerung der gesamten Fassade, aus Gründen der energetischen Sanierung und der Lebensdauer	13	
343	Stützen	UG		Filterbecken unter Lehrschwimmbecken	Rost an Befestigung von Stahlstütze auf Stahlbetonwand	Schutzschicht aus Stahl abgeblättert und Stahl durch hohe Feuchte angegriffen, wegen Rost womöglich schon tiefe Zersetzung, Verminderung der Tragfähigkeit	Stahlbauteil erneuern und Wartungszyklen der Schutzschicht beachten	wie Maßnahme	14

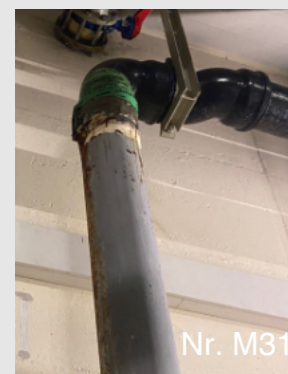
Nr. M31

KGnachDIN 276	Bezeichnung	Material	Bild-Nr	Mangelposition	Beschreibung/Mangel	Diagnose	Maßnahmen	Umsetzung	Mangel-Nr.	Bewertung	
TGA											
	Leitungen	UG		M31	Rohrleitung Heißeungsverteilung	Rohrleitung undicht und mit Klebeband nachgearbeitet	Unsachgemäße Abdichtung	Ventil/Rohrschelle Austauschen	Nach erneuter fachmännischer Beurteilung voraussichtliche Erneuerung der gesamten Schwimmbadtechnik	46	
				M32	Rohrleitung Technik zu Schwimmbadtechnik	Weißer Ablagerung an Deckenkante	Annahme:Kalkablagerungen	Weitere Untersuchungen		47	
				M33	Beckenumgang Lehrbecken West	Rohr provisorisch auf Baustütze aufgelagert	Leitungsbefestigung entweder von Anfang an zu gering dimensioniert oder im Laufe der Zeit an Tragkraft verloren oder nach möglicher Erneuerung der Rohrleitungen aus statischer Sicht abhängen von Decke ohne Stahlprofilauflager nicht empfehlenswert	Einziehen eines beschichteten I-Profiles zwischen tragenden Stützen als Auflager für Leitungen	wie Maßnahme	48

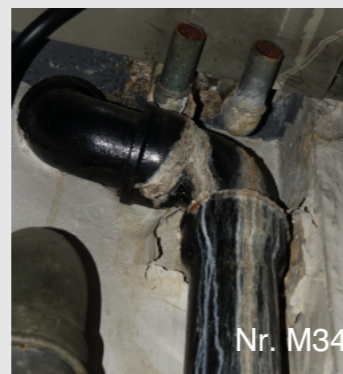
Nr. M34

M34	Rohr an Wand Technik zu Schwimmbad	weiße Ablagerung an Leitung	über Rohr liegende offene Rohre führen das in ihnen Entstehende Kondensat/sonstige Flüssigkeiten ab, tropft frei nach unten und verdampft, Kalkrückstände	weitere Untersuchungen zu chemischem Angriff, Rohre abdichten	wie Maßnahme	49	
				M35	Technikraum	unterbrochenes Rohr	Rohr scheint ungenutzt, Öffnungsstellen abdichten gegen Eintritt feuchter Luft oder Insekten usw.	Wartungsarbeiten nicht vollendet	Rückbau der Rohre, um Platz zu schaffen für Rohrschließung der Aufstockung	50	
				M36	Technikraum	Leitungsummantelung aufgebrochen, Dämmung sichtbar und stellenweise schwarze Stellen	vermutlich Schaden ausge bessert und nicht vollständig wiederhergestellt, Blechummantel als diffusionsdichte Ebene zum Schutz der Dämmung vor Kondensat zerstört, Folge: Kondensat an Dämmungs Oberfläche und	Dämmung großflächig erneuern und neue dampfbremdende Schicht anbringen und mit Bestandsblech verbinden	wie Maßnahme	51

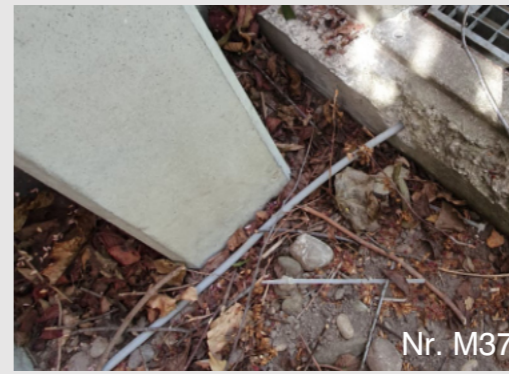
Nr. M37

Lüftung			M37	Lüftungsanlage	Kabel frei von Schacht durch kleine Bohrung über Begrenzung von Saunahof geführt	nachträgliche Verlegung	Kabel schützen und fest an Fassade fixieren	in neue Fassade Leitungsführung integrieren	52

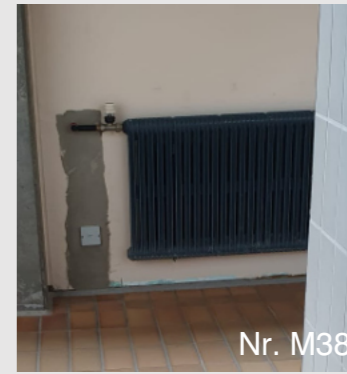
Nr. M38

KGnachDIN 276	Bezeichnung	Material	Bild-Nr	Mangelposition	Beschreibung/Mangel	Diagnose	Maßnahmen	Umsetzung	Mangel-Nr.	Bewertung			
Leitungen EG													
	377 Wärmeversorgung	Heizung											
		Verteilung											
		Übergabe		M38	Heizkörper im Umkleidenbereich	Außenwand Ost	scheinbar	Wartung/Austausch von Rohrleitung zu Heizkörper, Bereich nicht gestrichen	unvollständige Reparaturmaßnahme	wegen optischem Anspruch in Besucherbereich streichen	wie Maßnahme	53

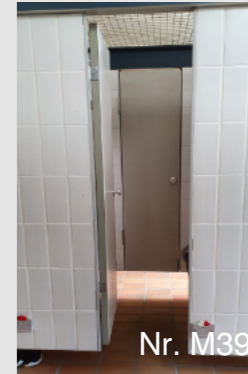
Nr. M39

KGnachDIN 276	Bezeichnung	Material	Bild-Nr	Mangelposition	Beschreibung/Mangel	Diagnose	Maßnahmen	Umsetzung	Mangel-Nr.	Bewertung
	381 Umkleidekabinen	EG		M39	Wände					
				M40	Türen	teils fehlend, Farbe blättert ab, Löcher, Verschlussmechanismus funktioniert	mechanische Einflüsse	Ausbesserungsarbeiten	wie Maßnahme	54
					Innenleben	Gebrauchsspuren				55
	381 Toilettentrennwand	EG				Gebrauchsspuren, Löcher in zweischaligen Türkonstruktionen	mechanische Einflüsse	Ausbesserungsarbeiten	Austausch aufgrund von Ablauf der Lebensdauer	56
	381 Spinde	EG			Garderobeneinrichtungen, Stahl	Gebrauchsspuren				57
	386 Beschilderung	UG			Rettungswege	kaum auffällig, teils ganz fehlend				58
	445 Beleuchtung	EG			Leuchstofflampen	hängen teils schief unter Holz-Abhangdecke heraus		aus optischen Gründen Aufhängung erneuern	erneuerung der Bekleidung und Beleuchtung aus optischen Gründen	59
