## KM3 – Leistungsnachweis 1

Bestandsanalyse des Bestandsgebäudes  
in der Stadtbergerstr. 25 in Augsburg

# KM3 – Leistungsnachweis 2

Erweiterung des Bestandsgebäudes in der Stadtbergerstr. 25 in Augsburg

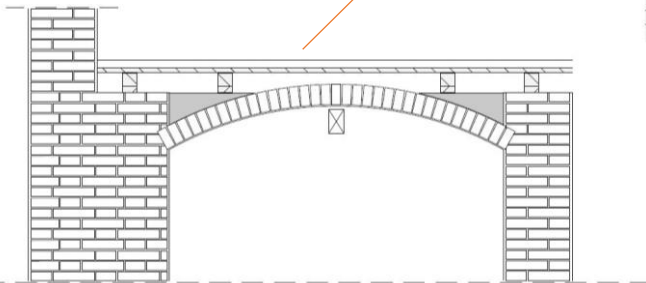
- Auf einen Ringanker wurde hier wahrscheinlich verzichtet, da die Schubkräfte ins Erdreich abgeleitet werden können.
- Der Holzbalken hat keine statische Funktion.
- Decke über dem Gewölbe massiv: die Dielen liegen auf den Lagerhölzern, die auf der Schüttung aufliegen.

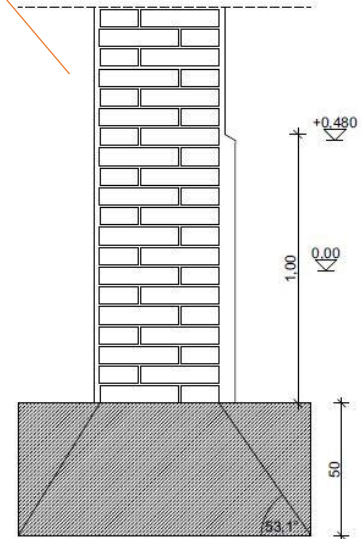
- Nach meiner Annahme könnte es sich um ein Fundament aus Stampfbeton handeln.
- Die Nähe zur Wertach lässt mich vermuten, dass der Kies aus der Wertach mit Zement gemischt wurde.
- Gründung aus Mauerwerk.
- Frosttiefe bei 1,0 m

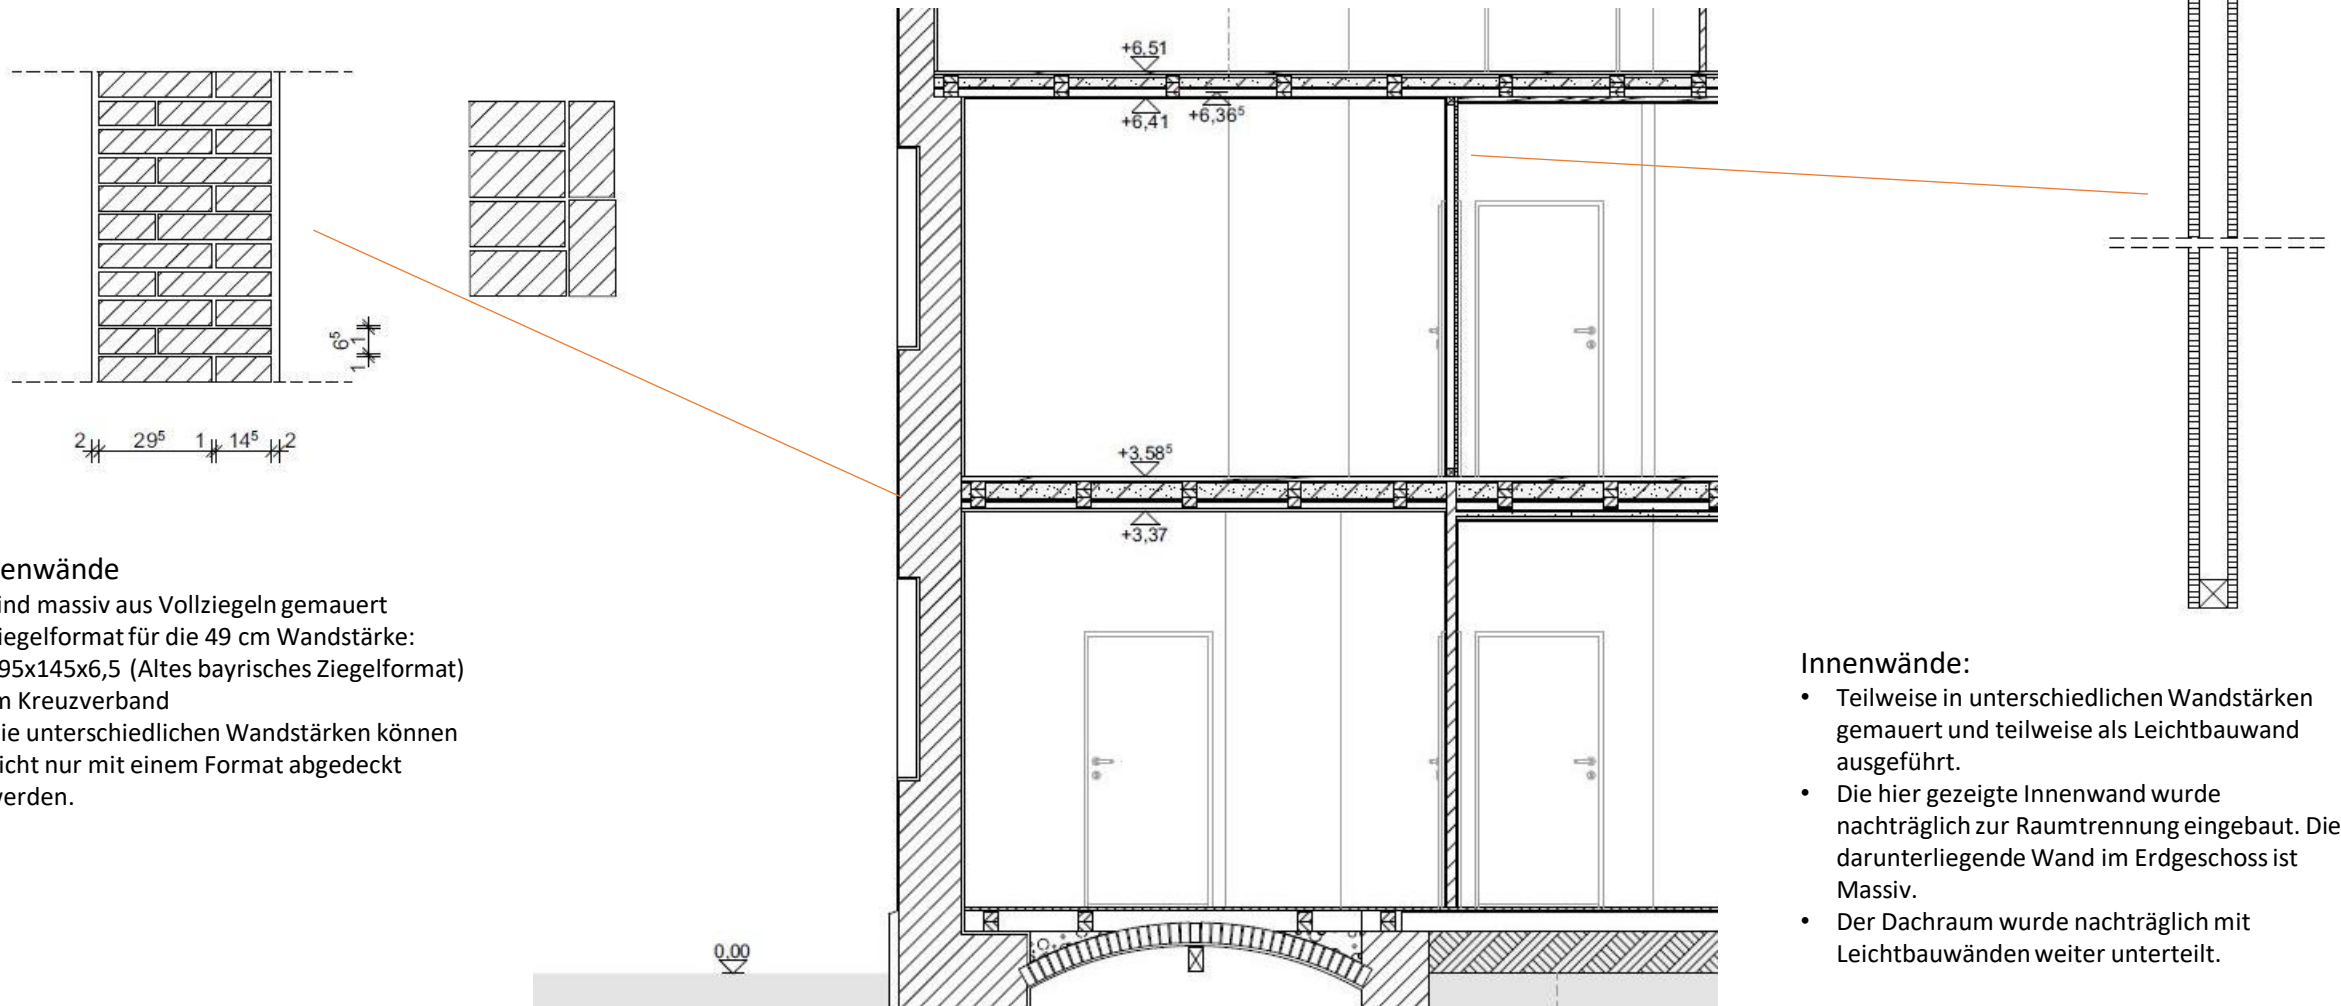
- Sind massiv aus Vollziegeln gemauert
- Ziegelformat für die 49 cm Wandstärke: 295x145x6,5 (Altes bayrisches Ziegelformat) im Kreuzverband
- Die unterschiedlichen Wandstärken können nicht nur mit einem Format abgedeckt werden.

- Teilweise in unterschiedlichen Wandstärken gemauert und teilweise als Leichtbauwand ausgeführt.
- Die hier gezeigte Innenwand wurde nachträglich zur Raumtrennung eingebaut. Die darunterliegende Wand im Erdgeschoss ist Massiv.
- Der Dachraum wurde nachträglich mit Leichtbauwänden weiter unterteilt.

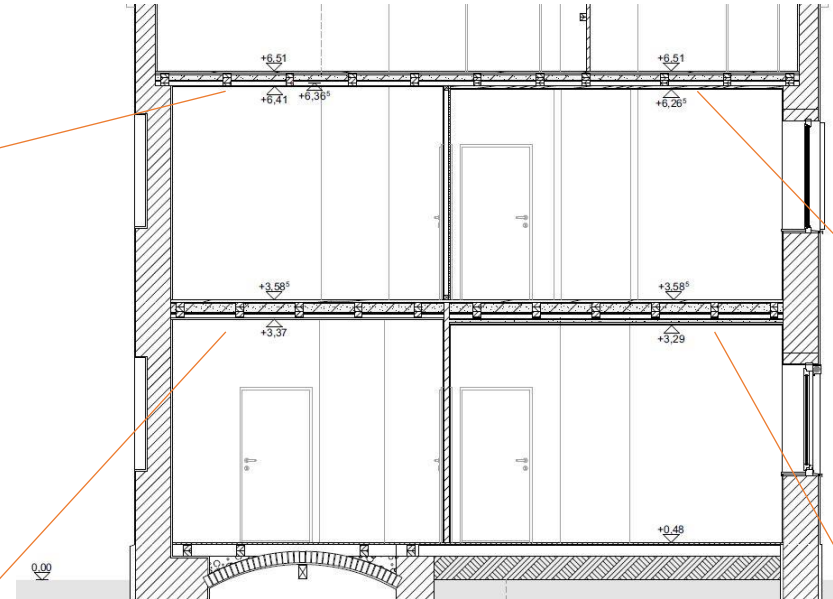
### Holzbalkendecke vor Renovierung 1 Obergeschoss

Die ursprüngliche Konstruktion wurde mit Gipskartonplatten oder einer Kieferholzschalung ergänzt, wodurch unterschiedlich hohe Räume entstanden sind. Mögliche Ursache dafür wäre zum Beispiel ein Wasserschaden bei dem linken Kamin, wodurch der ursprüngliche Gips auf Schilfrohmatten entfernt werden musste. Die Balken sind in der Decke vom 1OG kleiner dimensioniert, da hier von geringere Nutzlasten ausgegangen wurde.

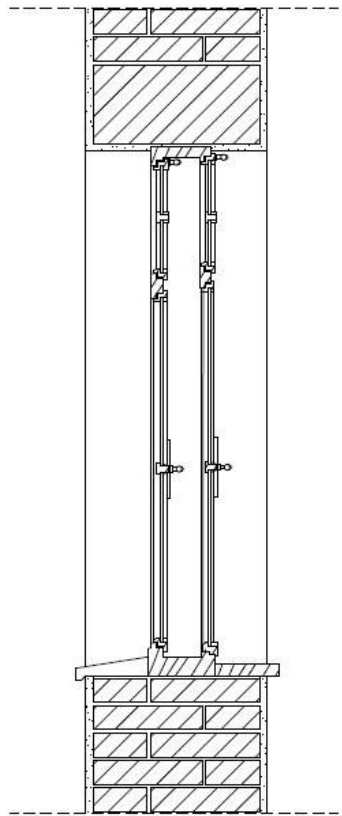
Kastenfenster  
mit Winterfenster

U-Wert 3,20 [W/(m<sup>2</sup>K)]

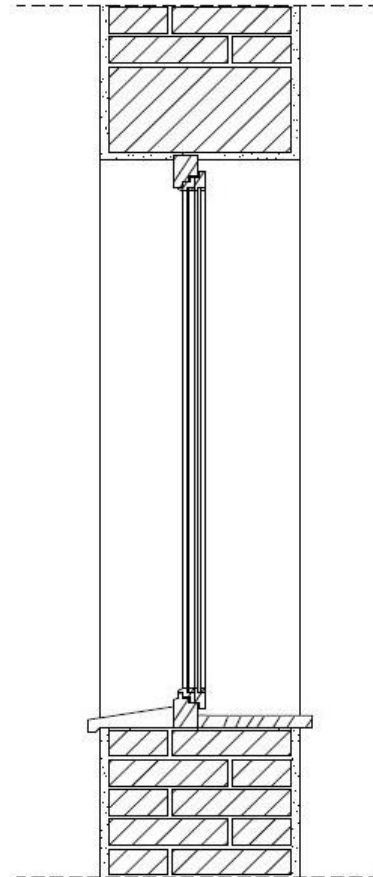
Doppelfenster

U-Wert 3,0 [W/(m<sup>2</sup>K)]

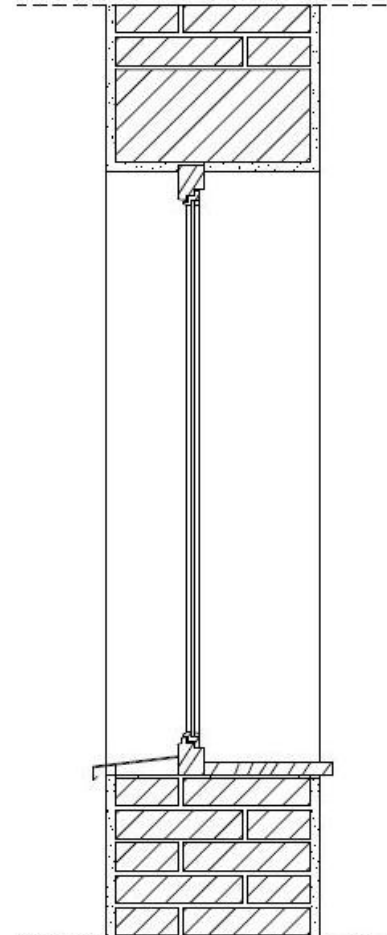
Holzfenster  
1-Scheibenverglasung

U-Wert 5,0 [W/(m<sup>2</sup>K)]

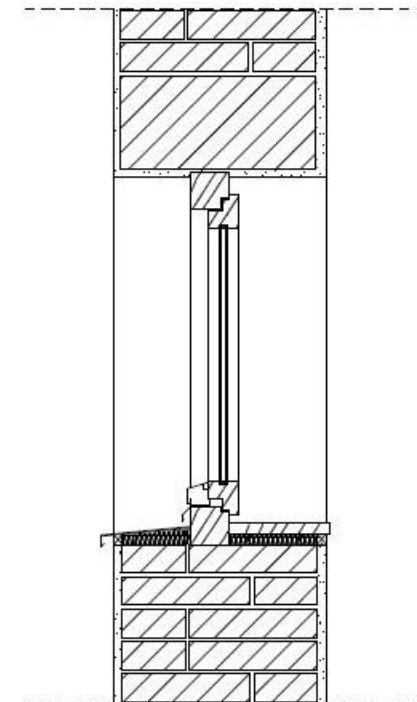
Zwei-Scheiben-  
Isolierverglasung

U-Wert 2,30 [W/(m<sup>2</sup>K)]

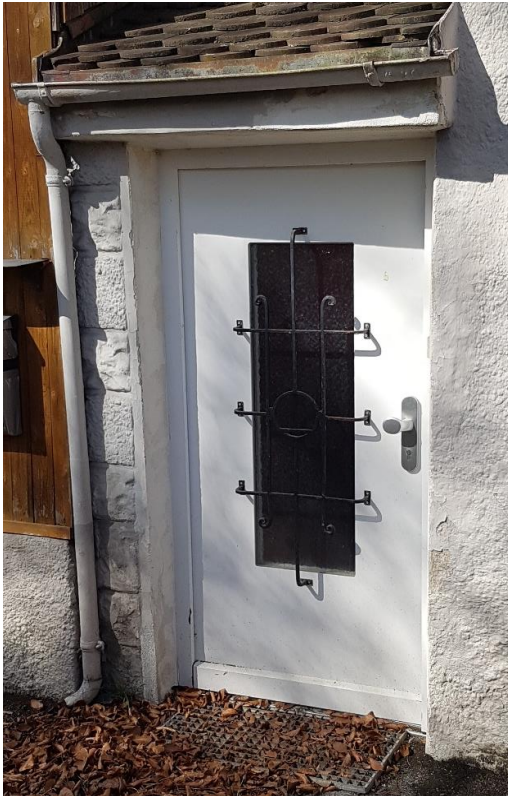
### Eingangstüre

- U-Wert 3,5 [W/(m<sup>2</sup>K)]
- Material:  
vermutlich Holz,  
Kunststoff und Glas
- Austausch war  
vermutlich 1990

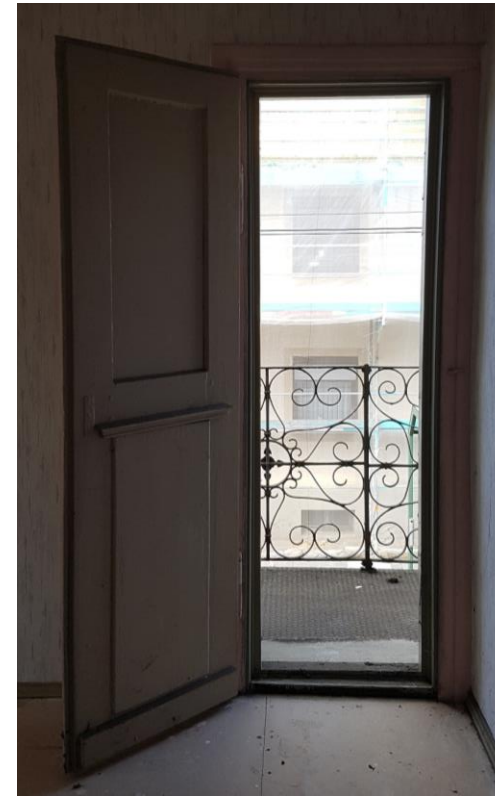
### Balkontüre

- U-Wert 3,50 [W/(m<sup>2</sup>K)]
- Material: Holz

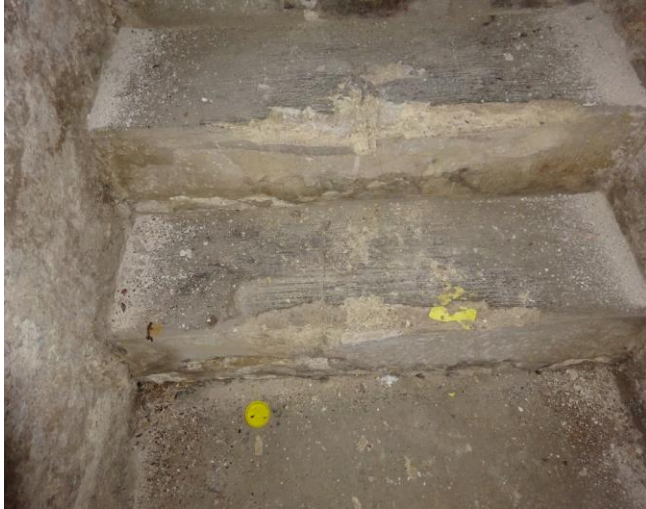
Kellertreppe

- Massiv
- Material: Beton mit einem Zementglattstrich als Beschichtung

10 Steigungen  
24 cm Auftrittstiefe  
18,5 Steigungshöhe

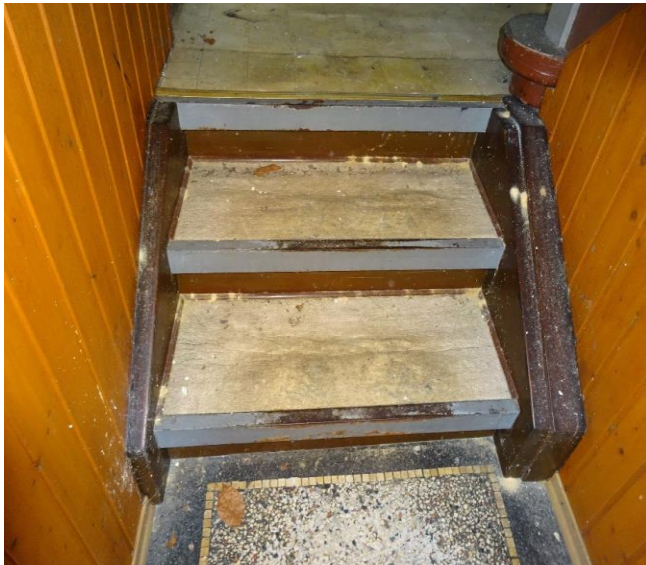
Treppe Eingangsbereich

- Holztreppe

Treppe, um vom Eingangsbereich (0.00) ins Erdgeschoss zu gelangen (+0.48)

3 Steigungen  
29 cm Auftrittstiefe  
16 cm Steigungshöhe

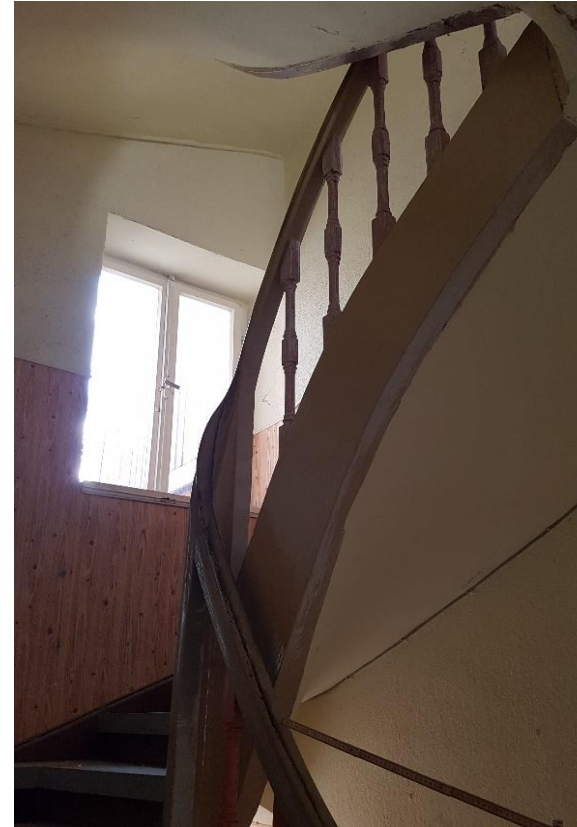
- Wendeltreppe mit seitlichen Wangenauflagern
- Material: Holz
- Anfang und Ende der Treppe jeweils auf einem Balken der Holzbalkendecke
- Unterseite mit einer Schalung verkleidet und verputzt

20 Steigungen  
27 cm Auftrittstiefe  
17 cm Steigungshöhe

20 Steigungen  
26 cm Auftrittstiefe  
15 cm Steigungshöhe

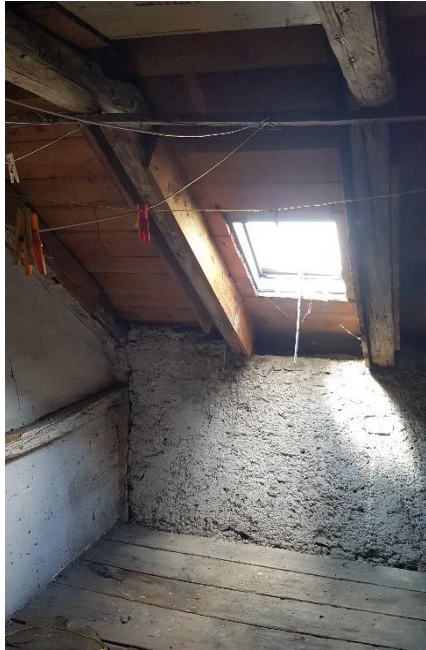
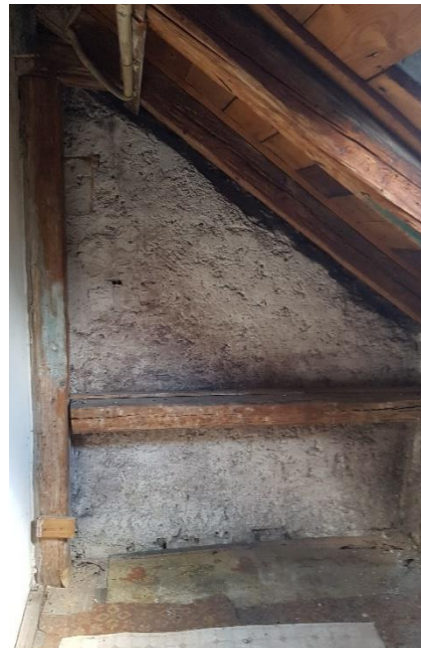
Nordseite Achse Abstellraum/ Raum 8

Ostgiebelwand Abseite

→ Dreieckskonstruktion

In den oben gezeigten Wänden befindet sich eine Holzkonstruktion, die die Zugkräfte aus dem Kniestock aufnimmt. → Rückverankerung

Auf den Fotos ist die neue Dachschalung zu erkennen; diese wurde im Zuge der neuen Dachdeckung angebracht. Dient als Unterkonstruktion für die Dachdeckung und zur Aussteifung des Daches. Es ist keine Dämmung zwischen den Sparren erkennbar.

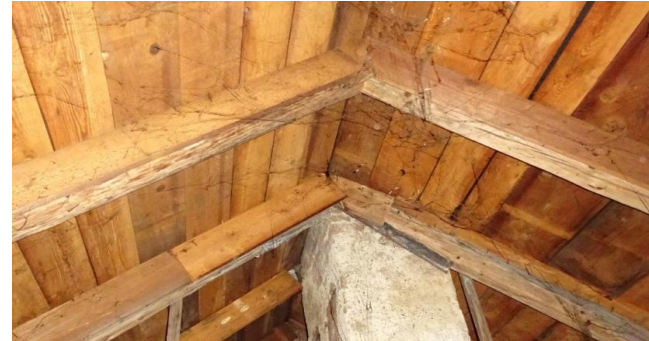
Es ist keine Firstpfette erkennbar, Indiz für ein Sparrendach

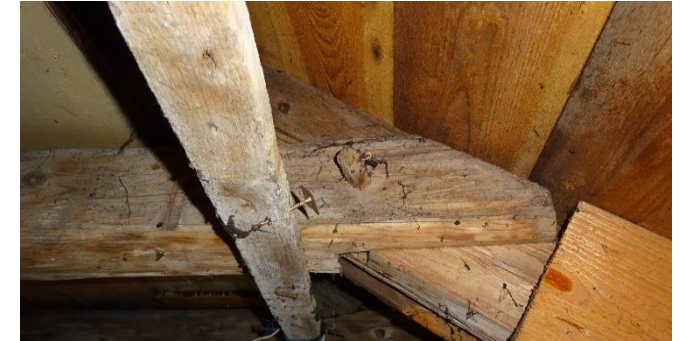
Der Kehlbalken ist ausgeklinkt und wird mit einem Holznagel am Sparren befestigt.

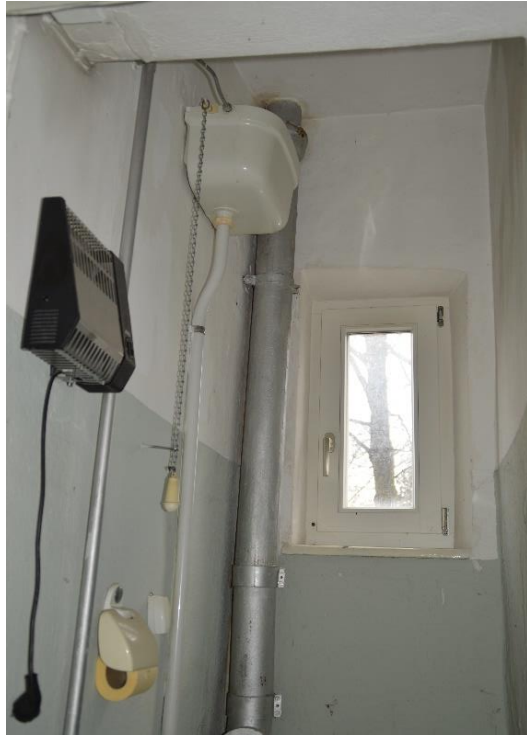
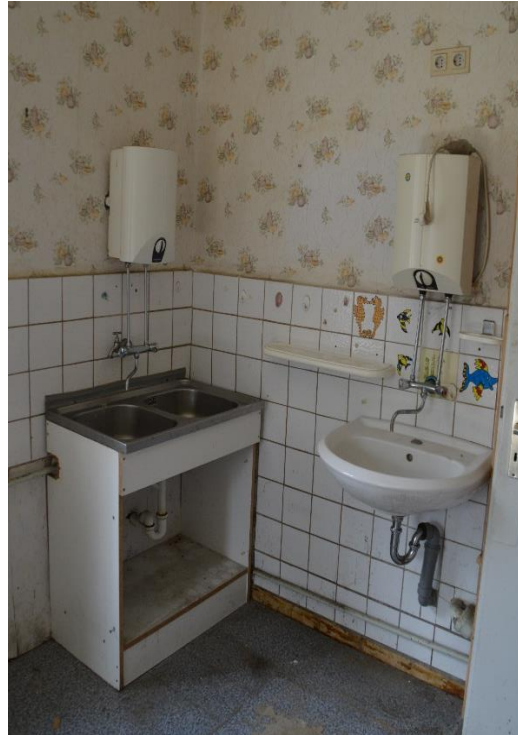
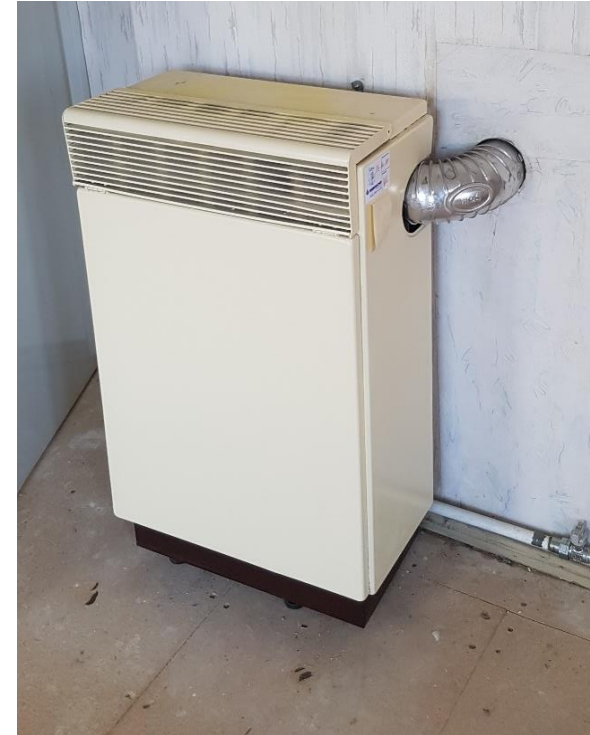
- Die Trinkwassererzeugung erfolgt elektrisch über Boiler.
- In den Toiletten gibt es Elektro-Einzelheizungen.
- In jedem Geschoss ist ein Gas-Einzelofen.
- Die Elektroinstallationen sowie die sanitären Anlagen sind veraltet.
- Die Rohre und Leitungen sind auf dem Putz verlegt und somit sichtbar.

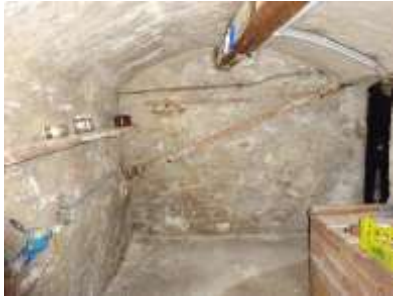
Abbildung: 2

- Auf einen Ringanker wurde hier wahrscheinlich verzichtet, da die Schubkräfte ins Erdreich abgeleitet werden können.
- Der Holzbalken hat keine statische Funktion.
- Decke über dem Gewölbe massiv: die Dielen liegen auf den Lagerhölzern, die auf der Schüttung aufliegen.

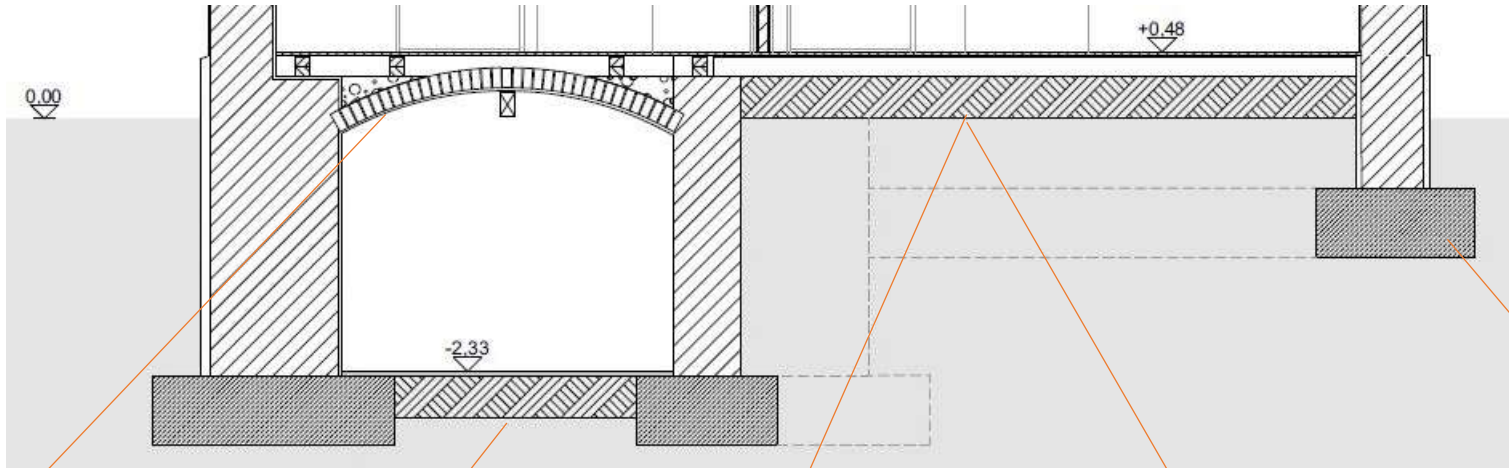
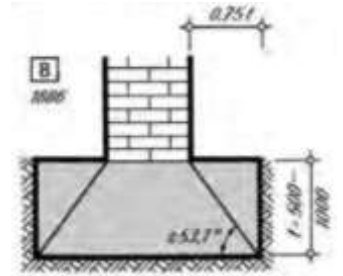
Abbildung: 3

- Nach meiner Annahme könnte es sich um ein Fundament aus Stampfbeton handeln.
- Die Nähe zur Wertach lässt mich vermuten, dass der Kies aus der Wertach mit Zement gemischt wurde.
- Gründung aus Mauerwerk.
- Frosttiefe bei 1,0 m

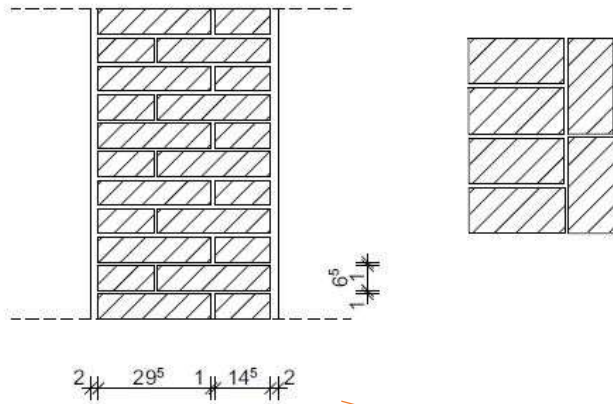
- Sind massiv aus Vollziegeln gemauert
- Ziegelformat für die 49 cm Wandstärke: 295x145x6,5 (Altes bayrisches Ziegelformat) im Kreuzverband
- Die unterschiedlichen Wandstärken können nicht nur mit einem Format abgedeckt werden.

Nord: Innendämmung 160 mm Calcium-Silicat-Dämmung  
 Ost, Süd, West: Außendämmung 160 mm Holzfaserdämmung U-Wert = 0,208 W/(m²K)

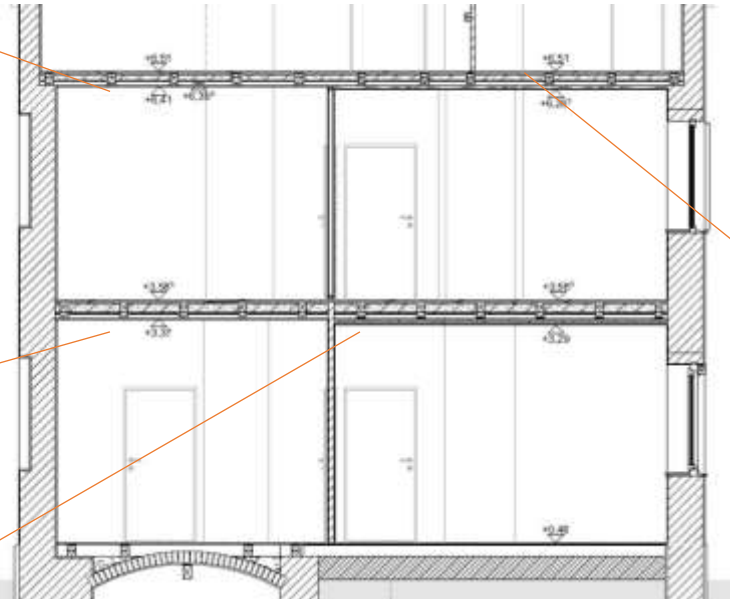
Holzbalkendecke vor Renovierung 1 Obergeschoss (1990)

Die ursprüngliche Konstruktion wurde mit Gipskartonplatten oder einer Kieferholzschalung ergänzt, wodurch unterschiedlich hohe Räume entstanden sind. Mögliche Ursache dafür wäre zum Beispiel ein Wasserschaden bei dem linken Kamin, wodurch der ursprüngliche Gips auf Schilfrohrmatten entfernt werden musste. Die Balken sind in der Decke vom 1OG kleiner dimensioniert, da hier von geringere Nutzlasten ausgegangen wurde.

Parkett	20 mm
Zementestrich mit Fußbodenheizung	70 mm
PE- Folie	
Trittschalldämmung Mineralfaser	40 mm
Dreischichtplatte	27 mm
Balken /Zellulose Dämmung	200 mm x 100 mm
Sparschalung	20 mm
Lehmbauplatte	22 mm
Lehmputz	10 mm

Die Sparren müssen auf ihre Tragfähigkeit überprüft werden und gegebenenfalls verstärkt werden. Gilt für alle Deckenbalken im Bestand.

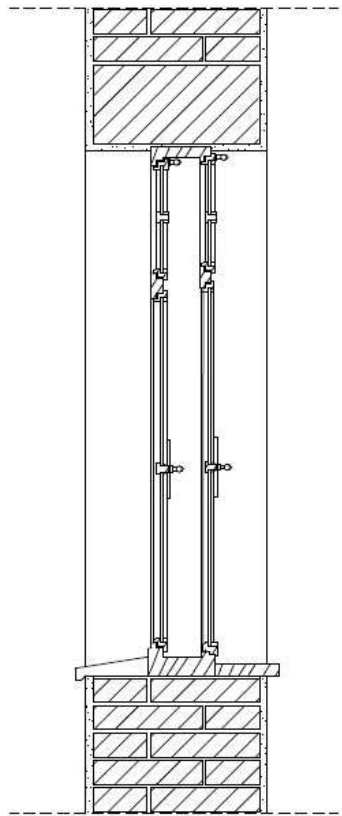
Kastenfenster  
mit Winterfenster

U-Wert 3,20 [W/(m²K)]

Bei den beiden Kastenfenstern an der Nordfassade wird jeweils das Äußere Fenster restauriert und von Innen wird ebenfalls eine Dreischeiben Isolierverglasung vorgesetzt.

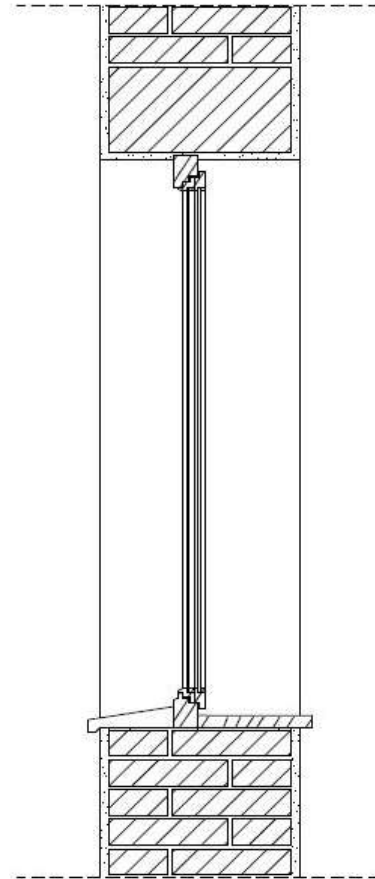
Doppelfenster

U-Wert 3,0 [W/(m²K)]

Alle Bestandsfenster sollen gegen Dreischeiben Isolierverglaste Holzfenster ausgetauscht werden.

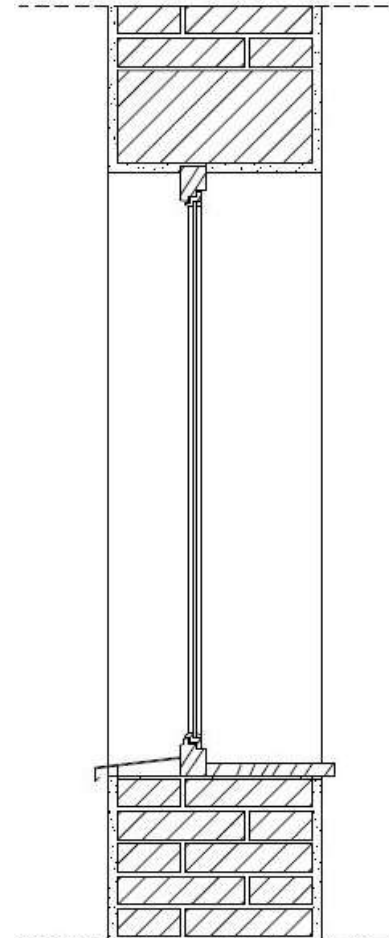
Holzfenster  
1-Scheibenverglasung

U-Wert 5,0 [W/(m²K)]

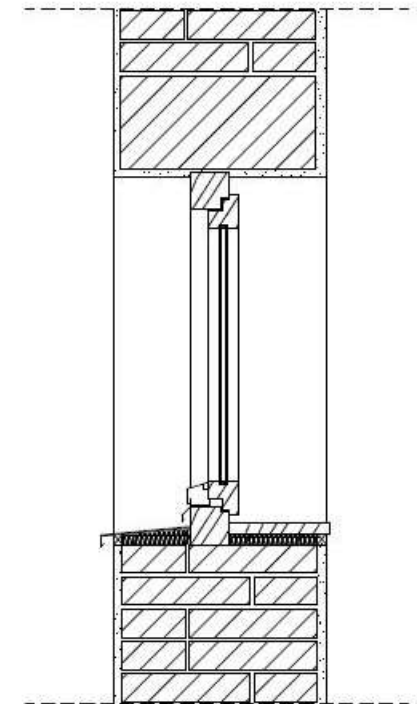
Zwei-Scheiben-  
Isolierverglasung

U-Wert 2,30 [W/(m²K)]

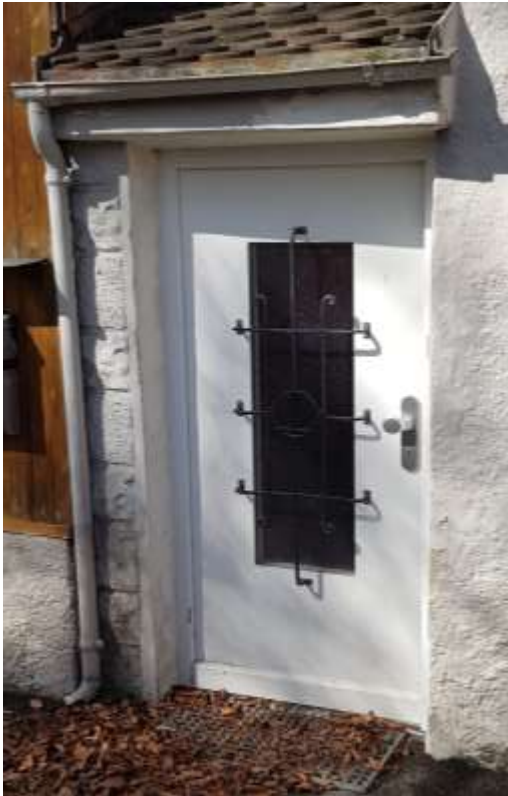
## Eingangstüre

- U-Wert 3,5 [W/(m<sup>2</sup>K)]
- Material:  
vermutlich Holz,  
Kunststoff und Glas
- Austausch war  
vermutlich 1990

Der Vorbau wird abgerissen  
und der Eingang verlegt.

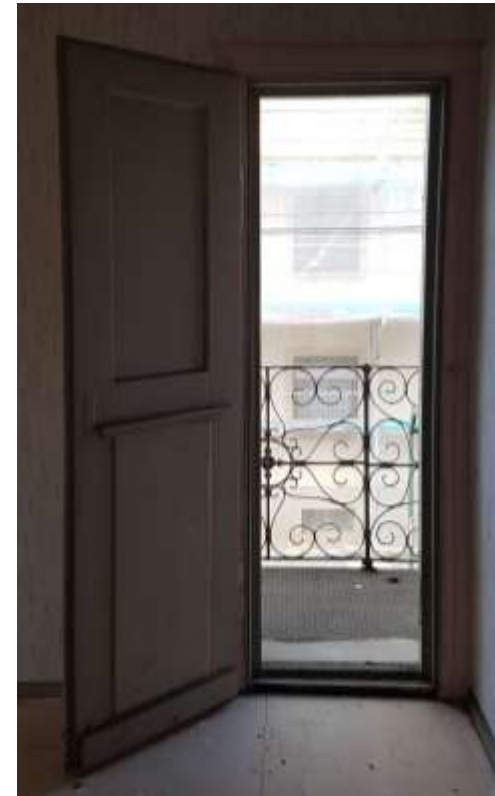
## Balkontüre

- U-Wert 3,50 [W/(m<sup>2</sup>K)]
- Material: Holz

Sanierung  
Balkontüre wird mit einer  
Dreischeiben  
Isolierverglasung wie die  
anderen Fenster getauscht

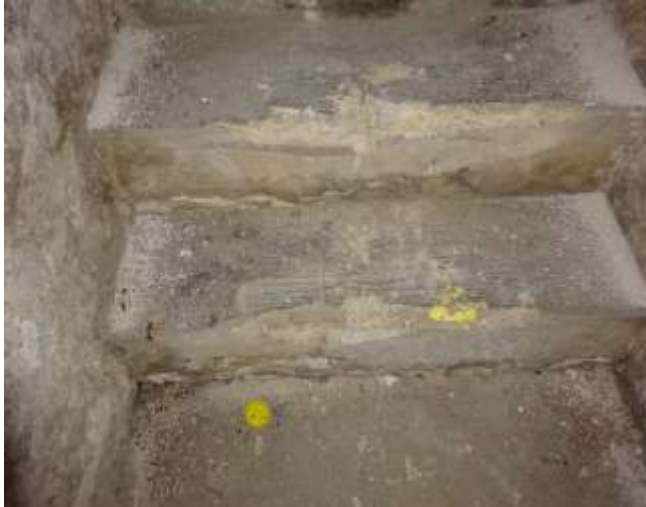
## Kellertreppe

- Massiv
- Material: Beton mit einem Zementglattstrich als Beschichtung

10 Steigungen  
24 cm Auftrittstiefe  
18,5 Steigungshöhe

Der Abgang in den Keller wird durch eine Luke ersetzt.  
Die kleine Eingangstreppe wird ebenfalls nicht mehr benötigt, da der Eingang verlegt wurde und der Innenhof auf + 48 cm aufgeschüttet wird.  
Die Treppenhaustreppe wird Rückgebaut

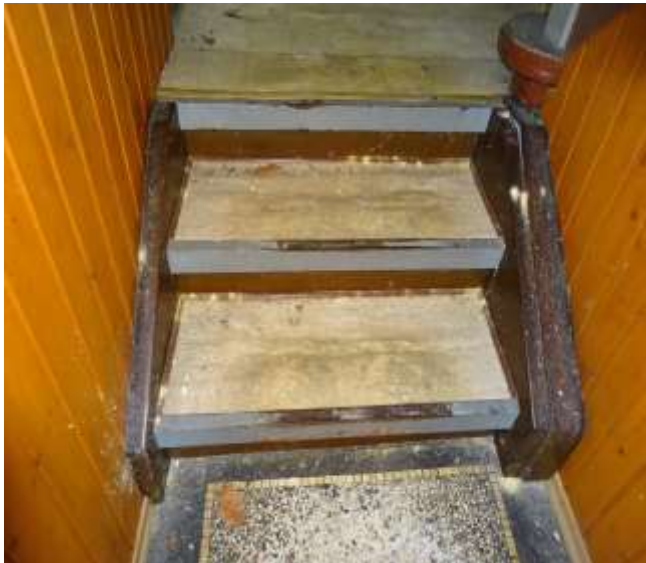
## Treppe Eingangsbereich

- Holztreppe

3 Steigungen  
29 cm Auftrittstiefe  
16 cm Steigungshöhe

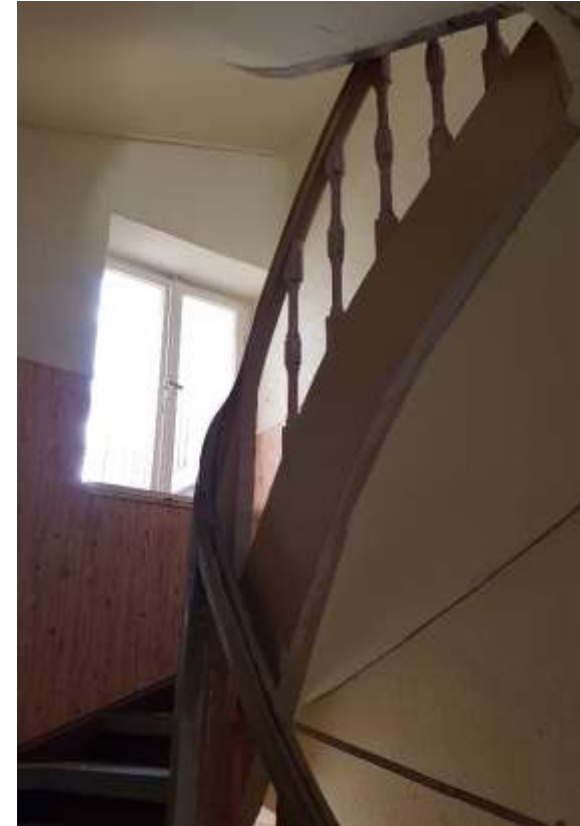
## Treppe

- Wendeltreppe mit seitlichen Wangenauflagern
- Material: Holz
- Anfang und Ende der Treppe jeweils auf einem Balken der Holzbalkendecke
- Unterseite mit einer Schalung verkleidet und verputzt

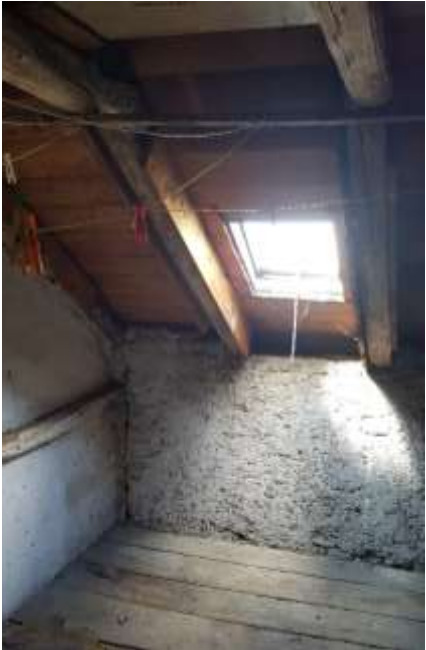
Nordseite Achse Abstellraum/ Raum 8

In den oben gezeigten Wänden befindet sich eine Holzkonstruktion, die die Zugkräfte aus dem Kniestock aufnimmt. → Rückverankerung

Auf den Fotos ist die neue Dachschalung zu erkennen; diese wurde im Zuge der neuen Dachdeckung angebracht. Dient als Unterkonstruktion für die Dachdeckung und zur Aussteifung des Daches. Es ist keine Dämmung zwischen den Sparren erkennbar.

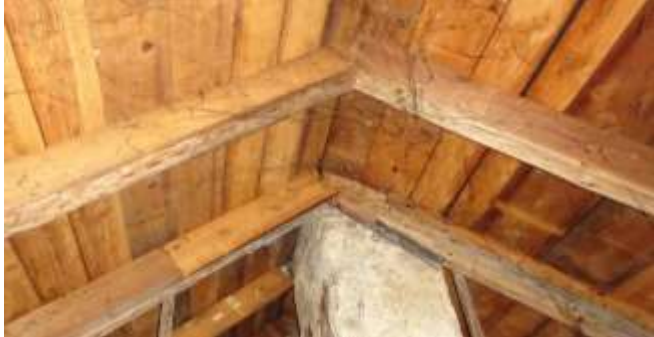
Es ist keine Firstpfette erkennbar, Indiz für ein Sparrendach

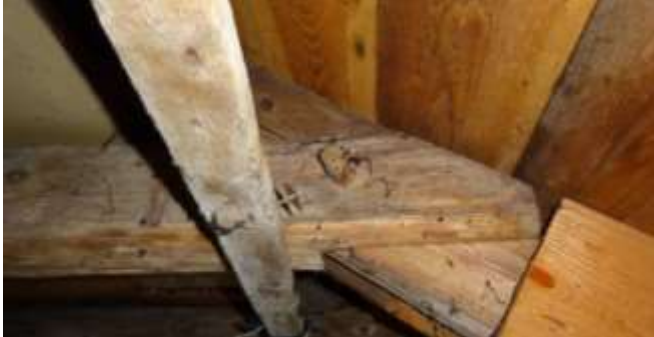
Der Kehlbalken ist ausgeklinkt und wird mit einem Holznagel am Sparren befestigt.

Der Dachstuhl wird durch einen neuen ersetzt. Die Kamine im Dachgeschoss werden Rückgebaut.
