# B2R

# TREIBHAUSGASNEUTRALE SANIERUNG EINER WOHNANLAGE

GENTNERSTR., AUGSBURG

BACHELOR-THESIS - BAUEN IM BESTAND, ENERGETISCHE SANIERUNG - WS 2023/24 - ALISA REHM

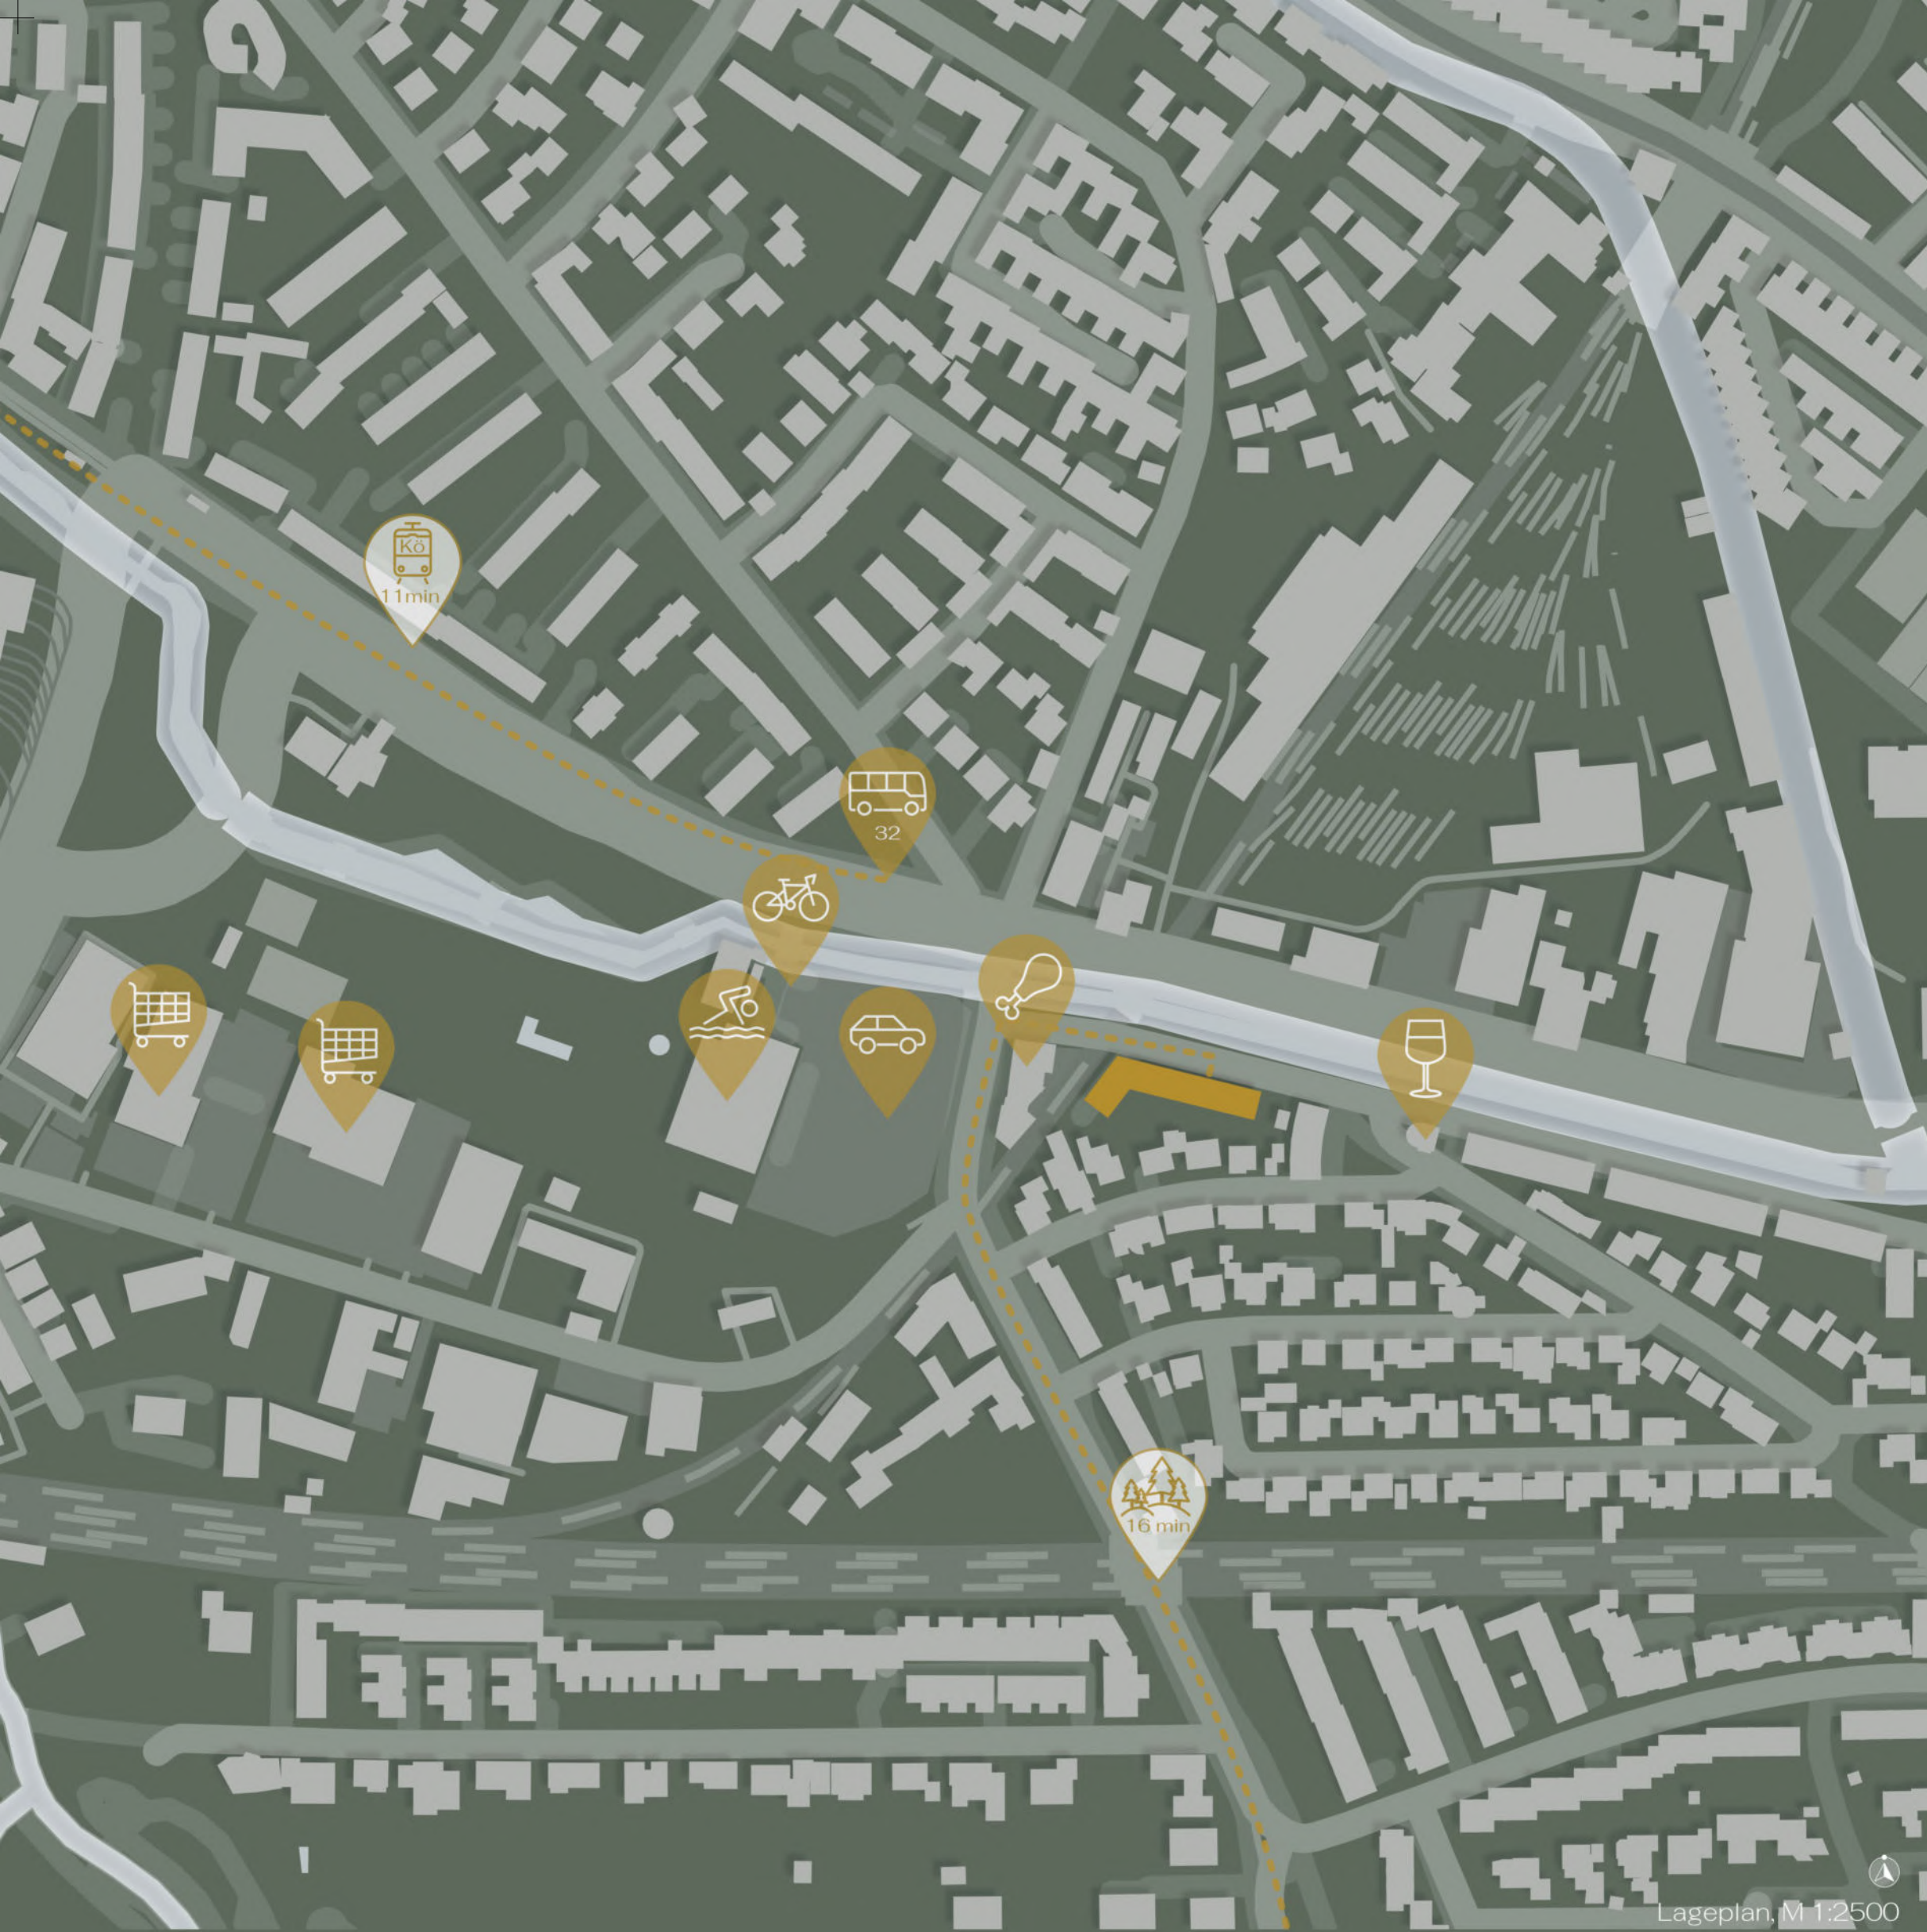
IFC Modell Bestand

- Gentnerstraße 71 - 77, 86161 Augsburg
- Grundstücksgröße: ~ 2.700 m<sup>2</sup>
- Baujahr: 1936
- 3 Geschosse (+ KG + DG) NGF 2.223 m<sup>2</sup>
- Besitzer: Wohnbaugruppe Augsburg
- 24 Wohneinheiten

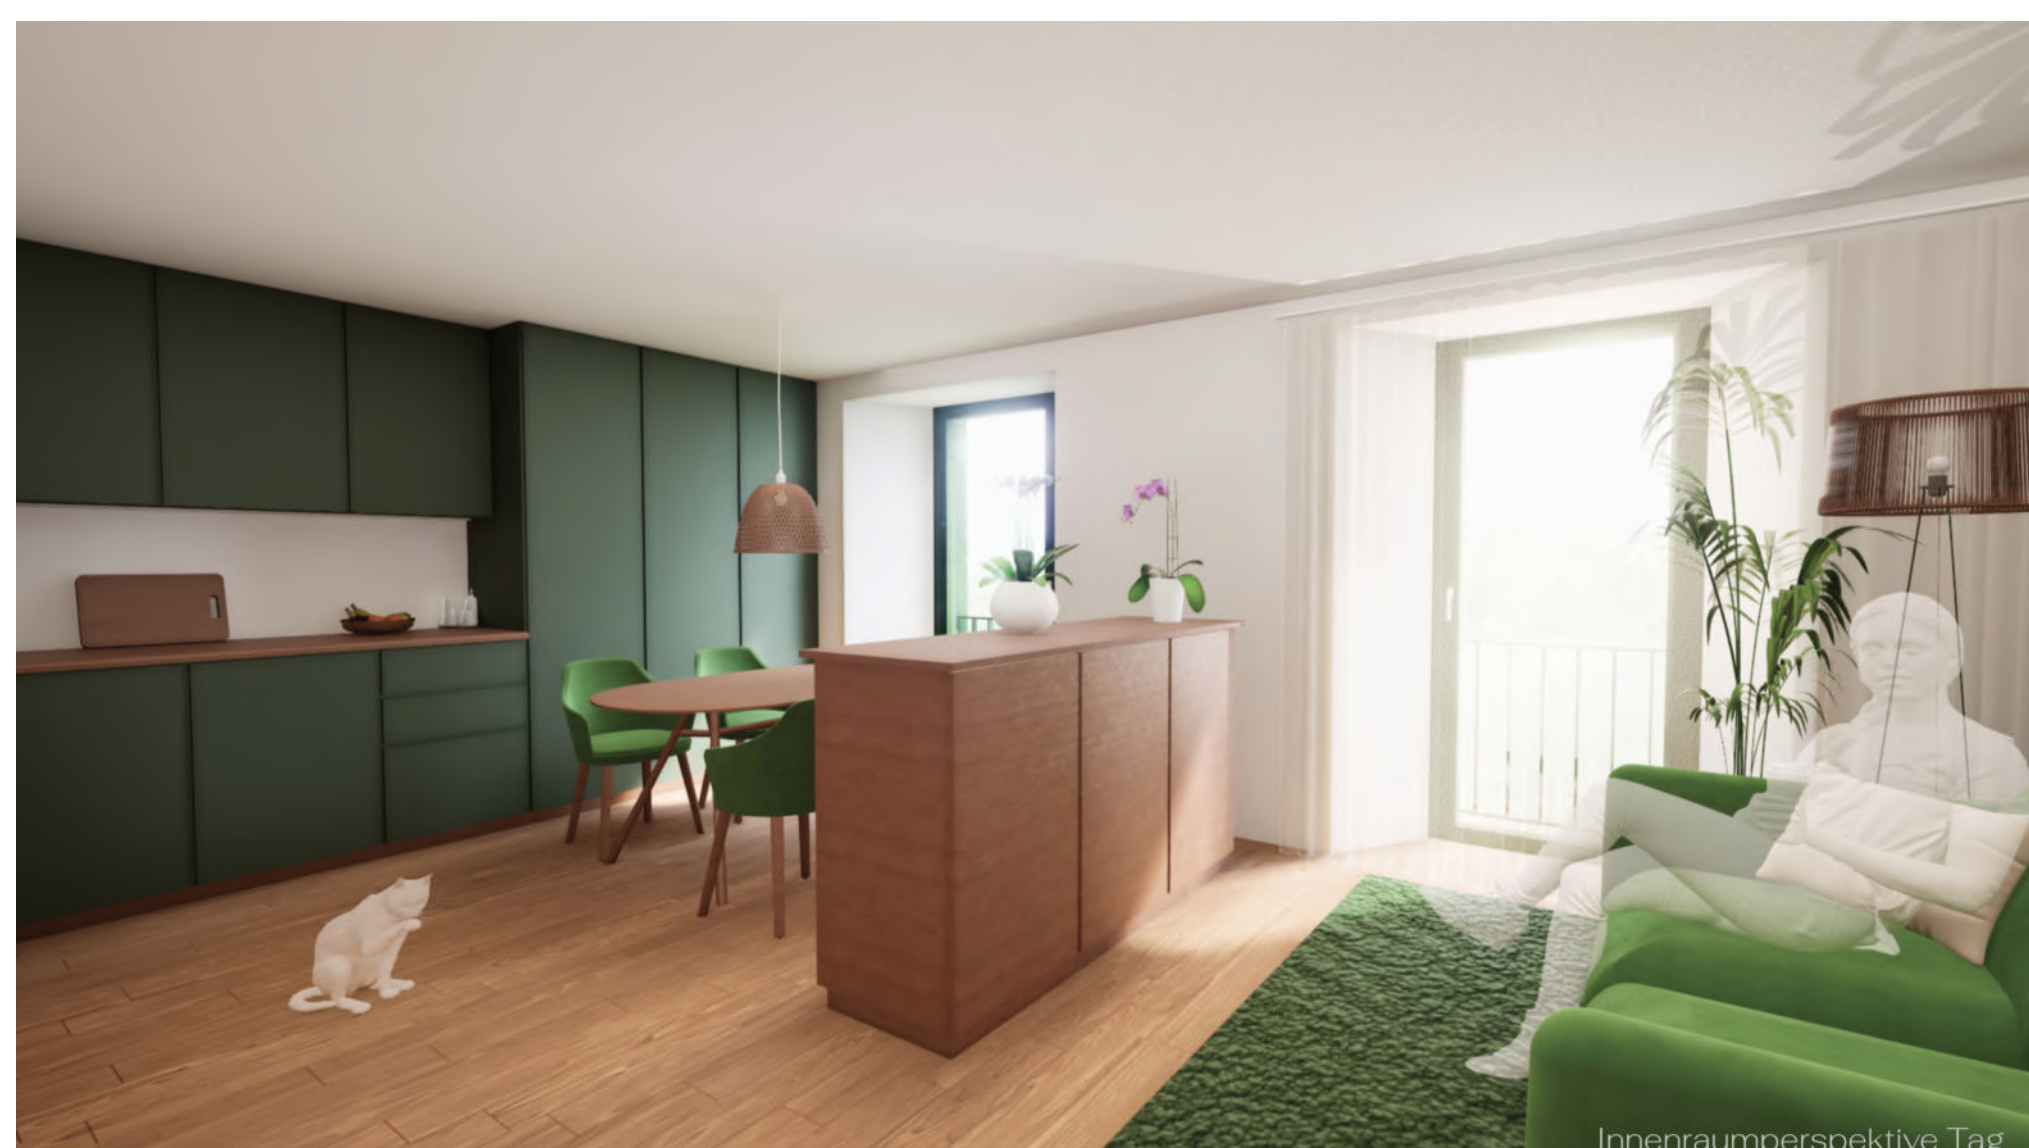
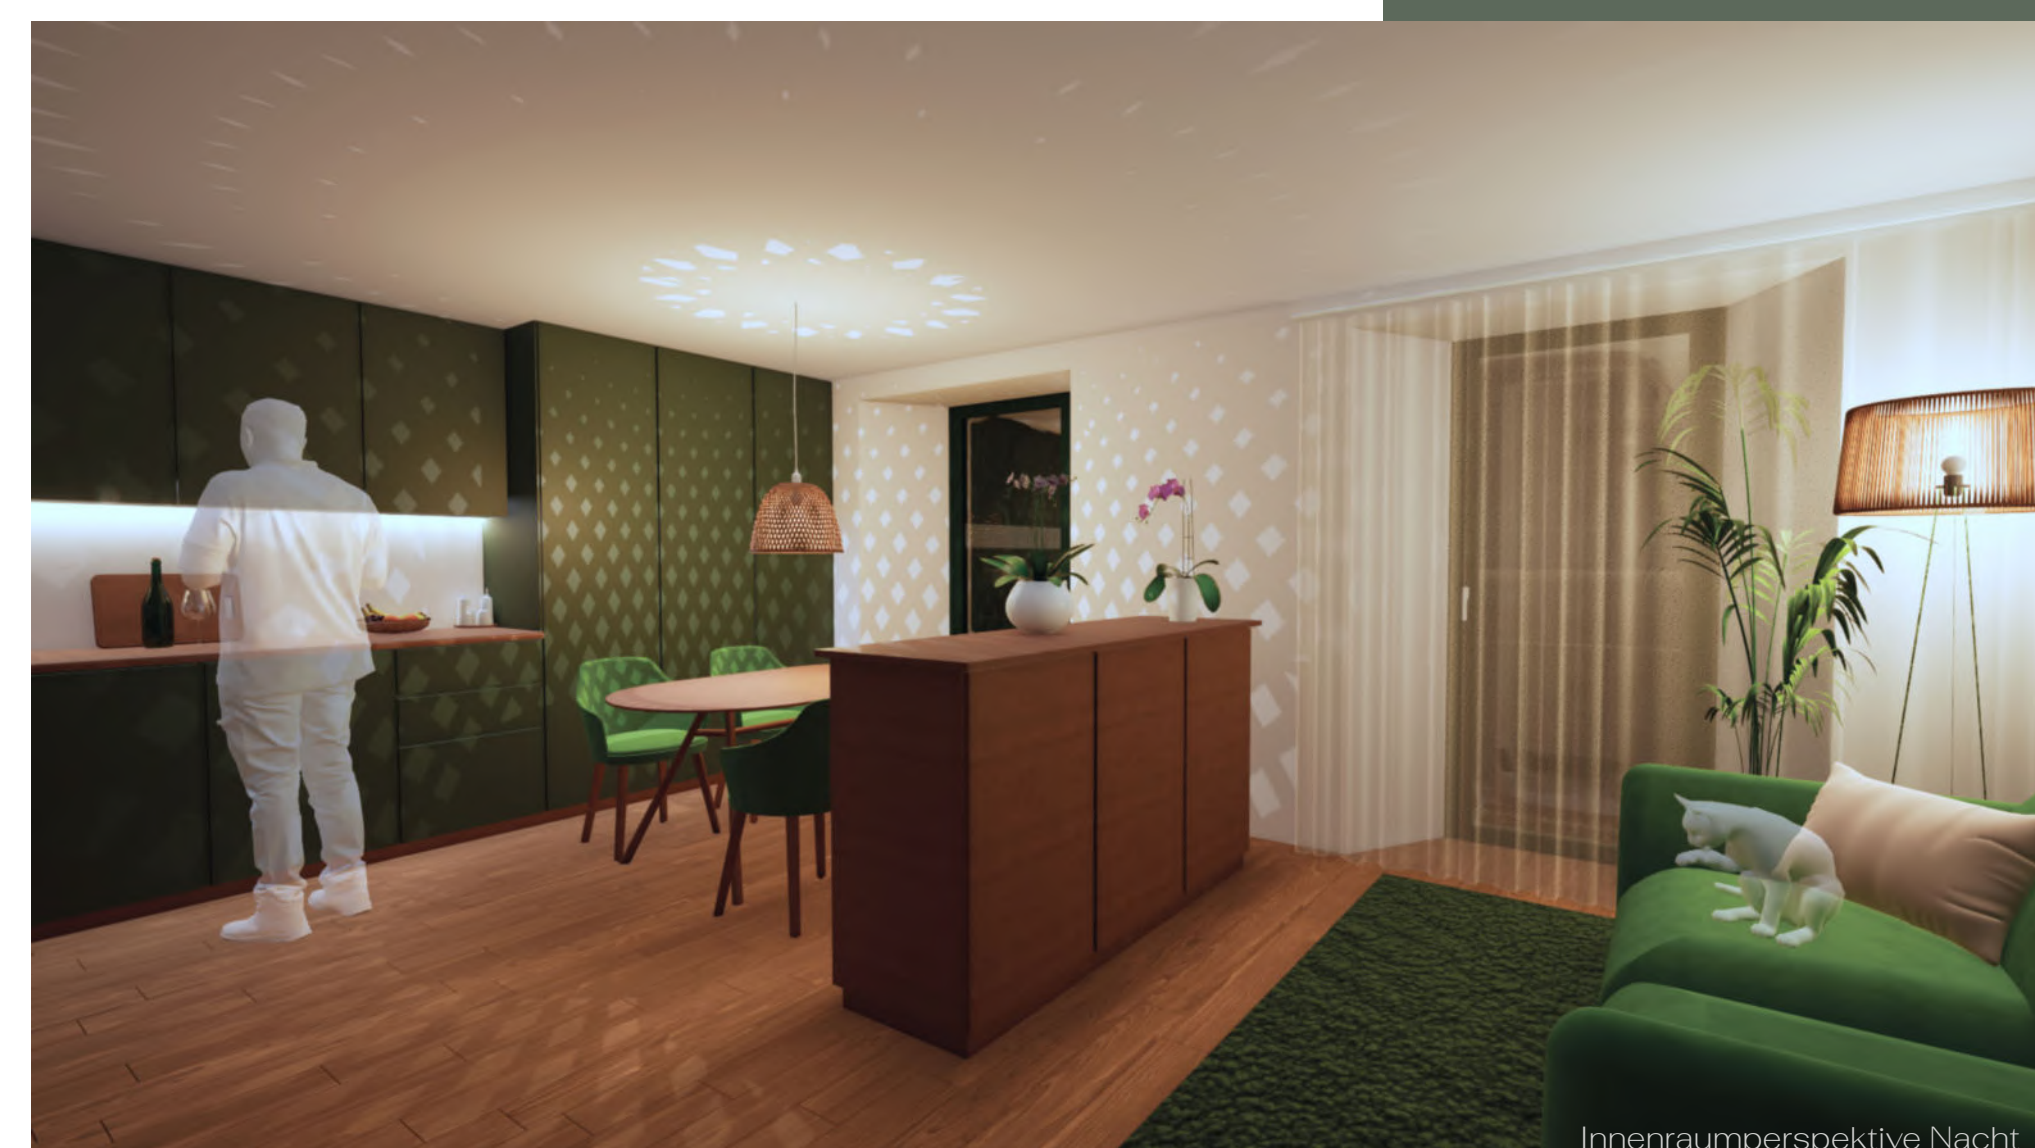
## LICHTEINFALL

Um trotz der ca. 80 cm dicken Außenwände eine gute Blichung der Innenräume zu gewährleisten, wurde die Fensterlaibung innen abgeschrägt. So kann mehr Tageslicht in die Räume fallen und die Wände werden als nicht so dick wahrgenommen, dies stärkt den Bezug nach draußen.

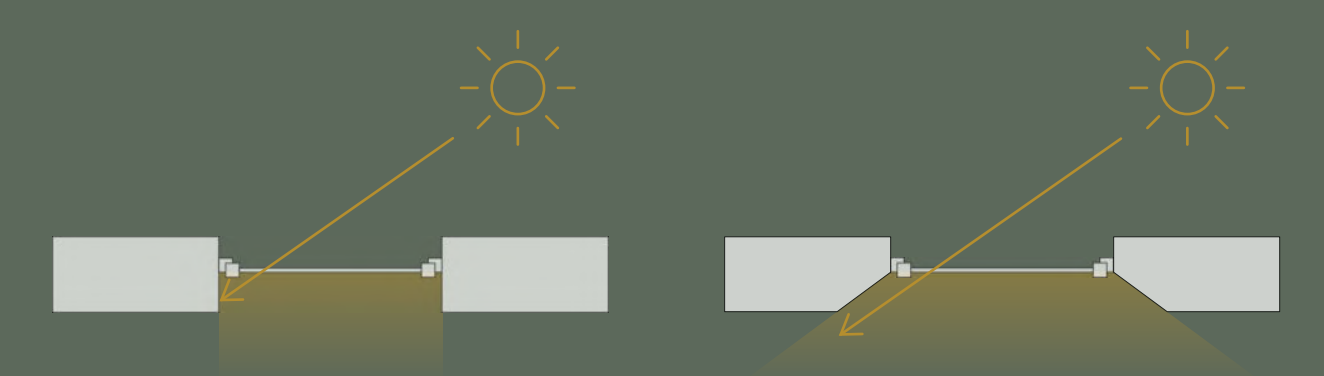
Um die Fensterflächen optimal ausnutzen zu können, wurden Fenster mit schmalen Profilen und einem maximalen Glasanteil gewählt.
