KONSTRUKTIONSMETHODIK 3
SOMMERSEMESTER 23
ST. MAX GRUNDSCHULE

TOM MEYER (PV2)
SEBASTIAN SCHRÄGLE (PV3)
SASKIA STUBENRAUCH (PV1)
NILS TENZER (VG)

Projektübersicht

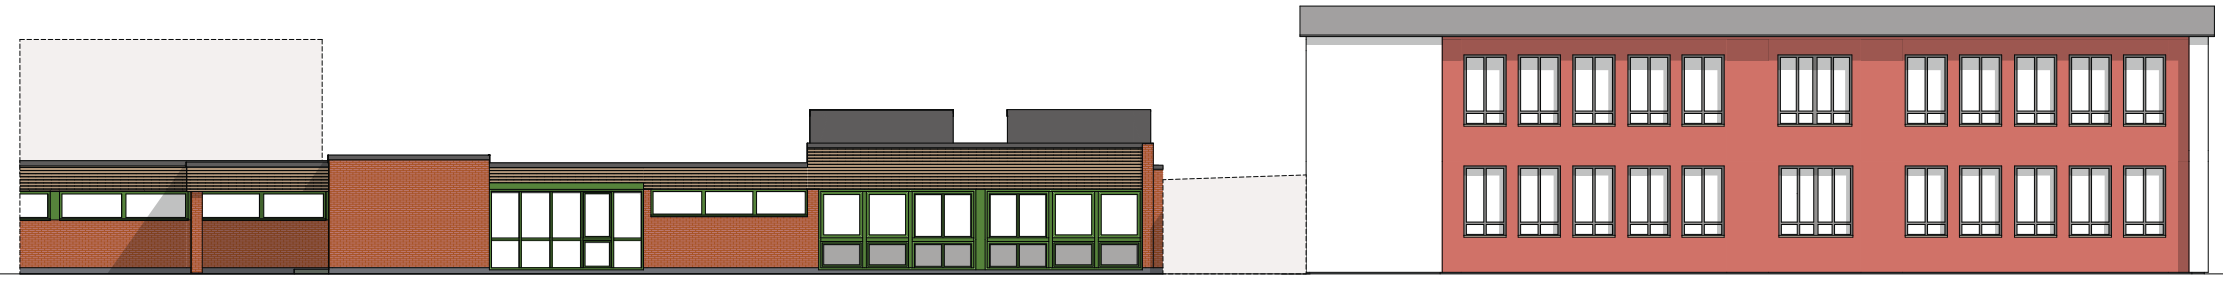
ANSICHT SÜD

Pavillons:
Satteldach mit Welleternit
Verputzte Außenwände

Verwaltungsgebäude:
Bekleidung Außenwände
Vollklinkerriegel
Blendfreies Nordlicht im
Aufklappungsbereich

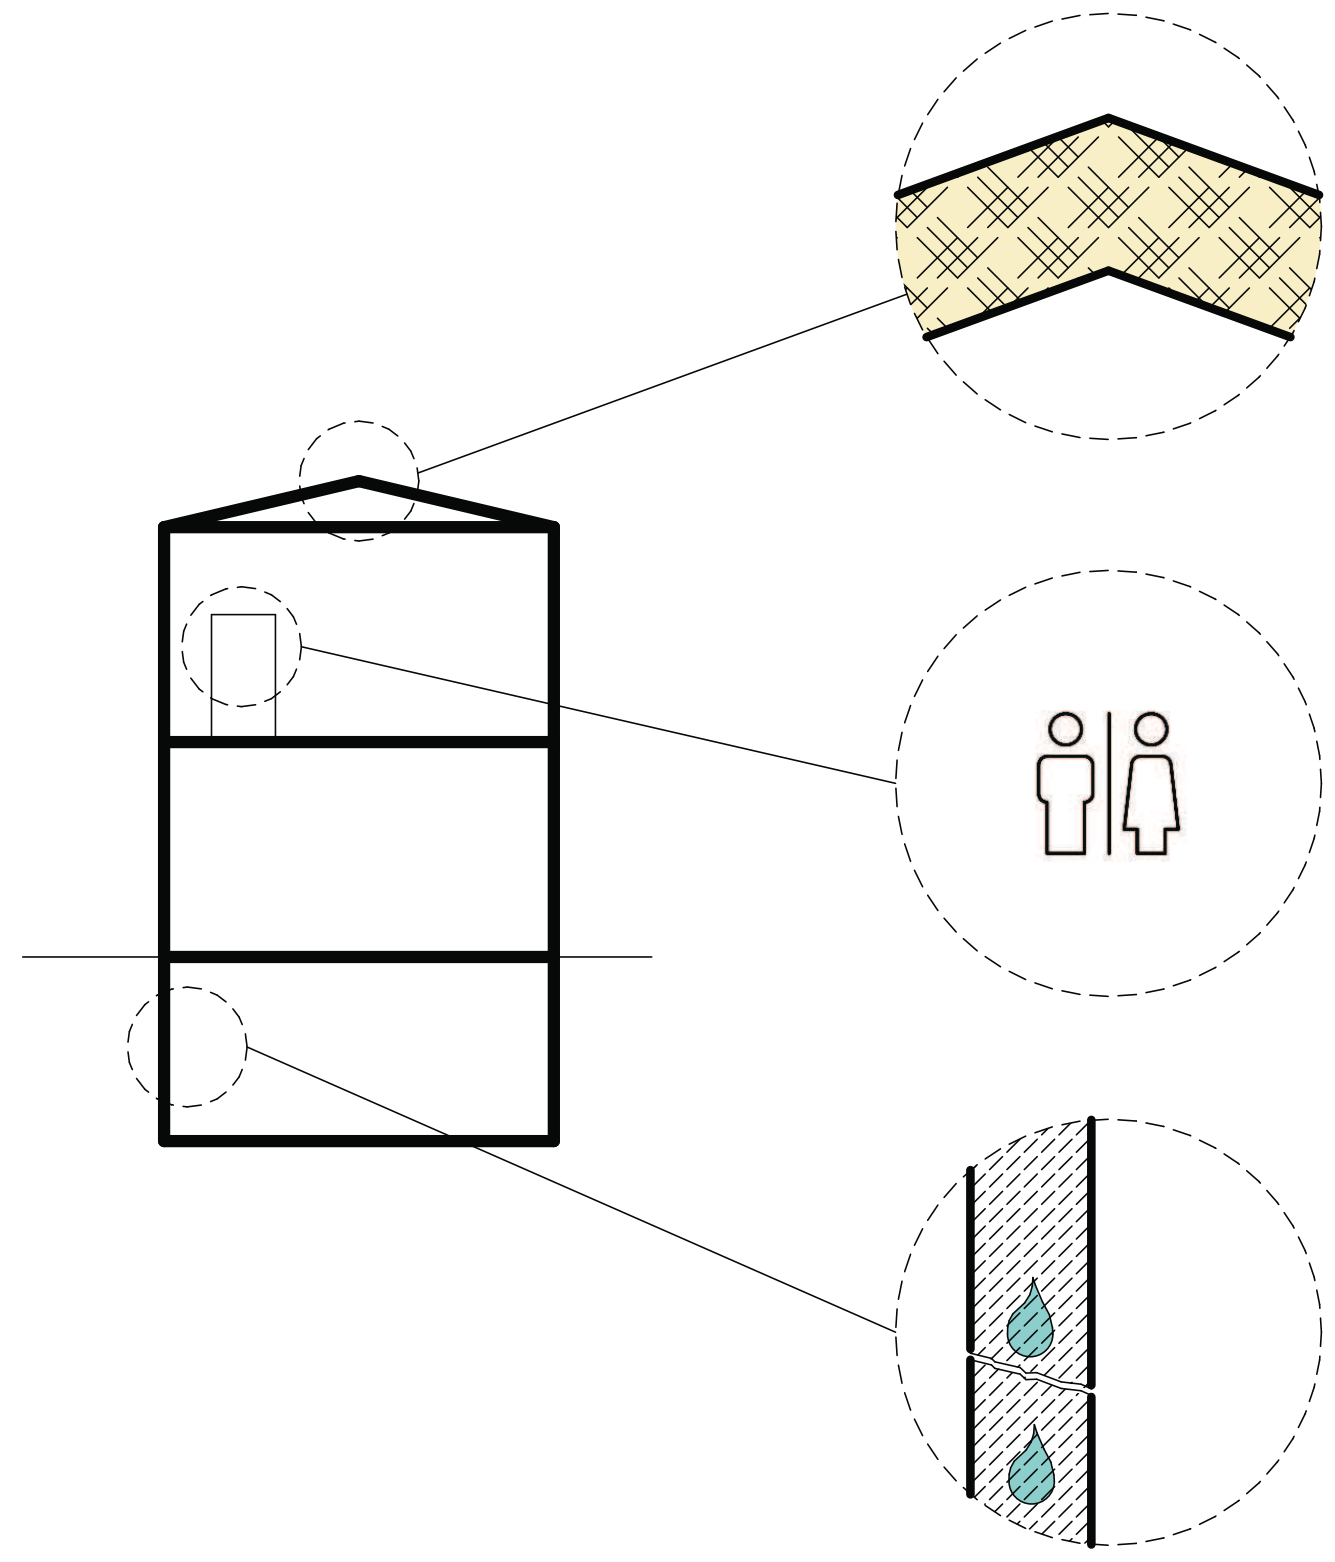
Thermische Hülle

Enspricht nicht dem heutigen Standard

Darstellung U-Werte Bestand

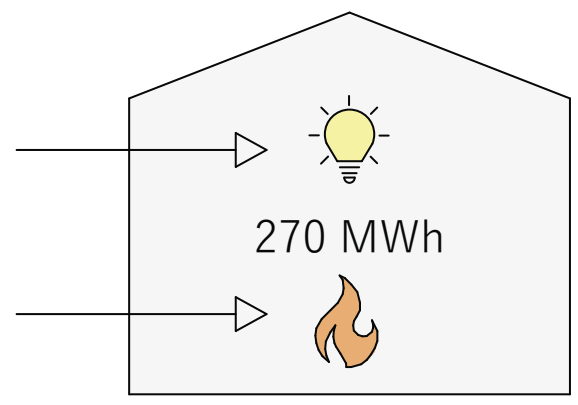
ENERGIEVERBRAUCH PRO JAHR

Großer Handlungsbedarf auf Grund von hohem Energieverbrauch und den damit verbundenen CO₂-Emissionen

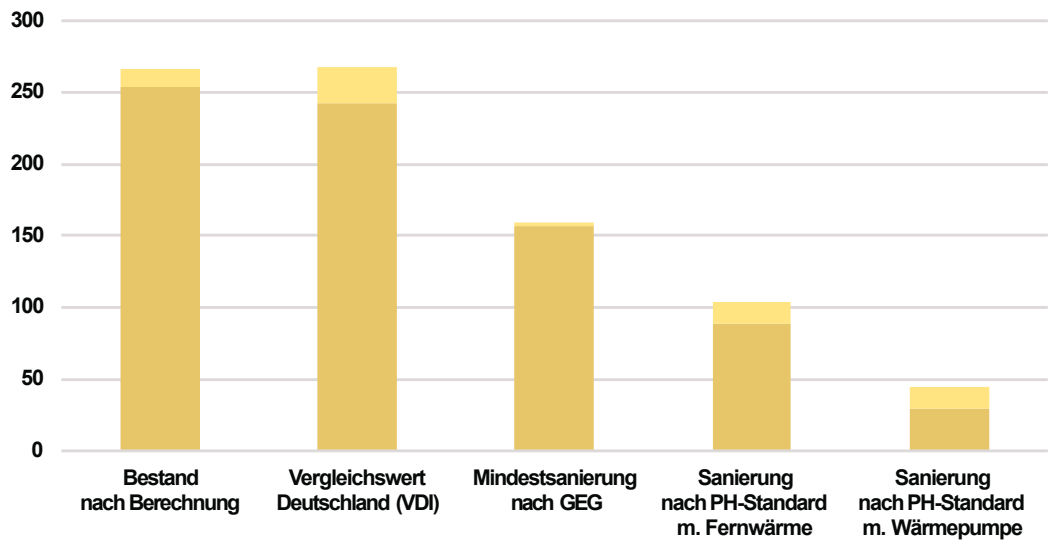
ENERGIEVERBRAUCH LIEGENSCHAFT (in MWh/a)

- STROMBEDARF: BELEUCHTUNG + ARBEITSSTROM + (LÜFTUNG)
- HEIZENERGIEBEDARF: HEIZUNG + WARMWASSER
- UMWELTWIRKUNG TES FASSADE HOLZ
- UMWELTWIRKUNG TES FASSADE PANEL
- UMWELTWIRKUNG TES DACH
- UMWELTWIRKUNG FENSTER
- UMWELTWIRKUNG PV
- UMWELTWIRKUNG BETONFERTIGTEILE
